**MERCEDES-BENZ C 200 4MATIC / R2CW 4WD**
**TESTDATO: 07.04.2026**
**KODE: 1990002**

<b>JV34773</b>	<b>46 234 KM</b>	<b>06.04.2022</b> Førstegang registrert	<b>Hybr(B)</b>
----------------	------------------	--	----------------

NBF Tilstandsrapport er utarbeidet av Norges Bilbransjeforbund og Forbrukerrådet.

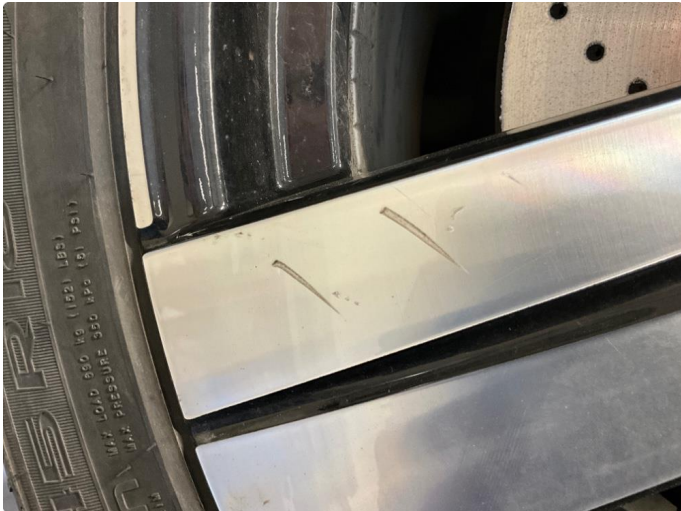
Punkt	Beskrivelse	Plassering
<b>1. EKSTERIØR</b>		
1.1 Dekk/Felger	mindre riper i en vinterfelg	
<b>2. OPPLYSNINGER/KLARGJØRING</b>		
2.1 Opplysninger	Bil er helfoliert

1.1 Mindre riper i en vinterfelg
