**MERCEDES-BENZ GLS 400D 4MATIC / H1GLE 330 HK  
AUTOMAT 4WD**
**TESTDATO: 13.03.2026**
**KODE: 1972354**

NBF Tilstandsrapport er utarbeidet av Norges Bilbransjeforbund og Forbrukerrådet.

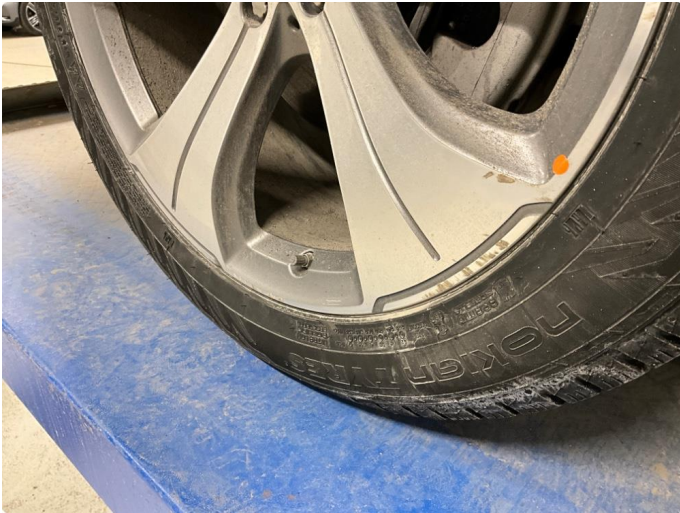
Punkt	Beskrivelse	Plassering
<b>1. EKSTERIØR</b>		
1.1 Dekk/Felger	kantkjørt felg	
1.2 Dekk/Felger	hjulsett to takseres ved innlevering

1.1 Kantkjørt felg

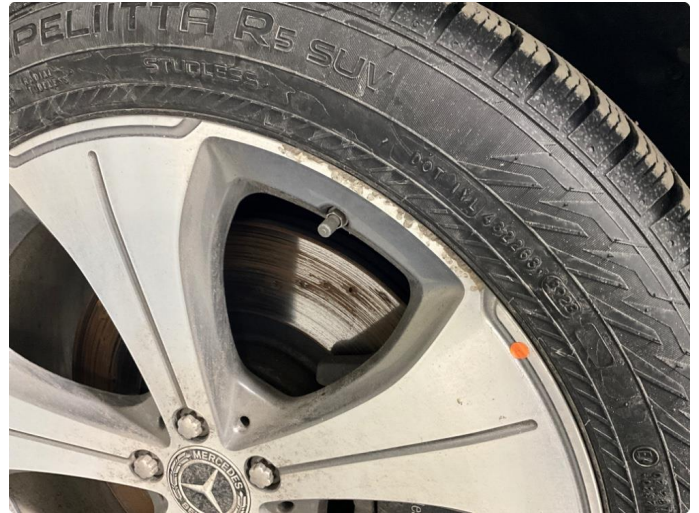
1.1 Kantkjørt felg
