TOYOTA BZ4X 4WD

TESTDATO: 20.10.2025

NBF Tilstandsrapport er utarbeidet av Norges Bilbransjeforbund og Forbrukerrådet.

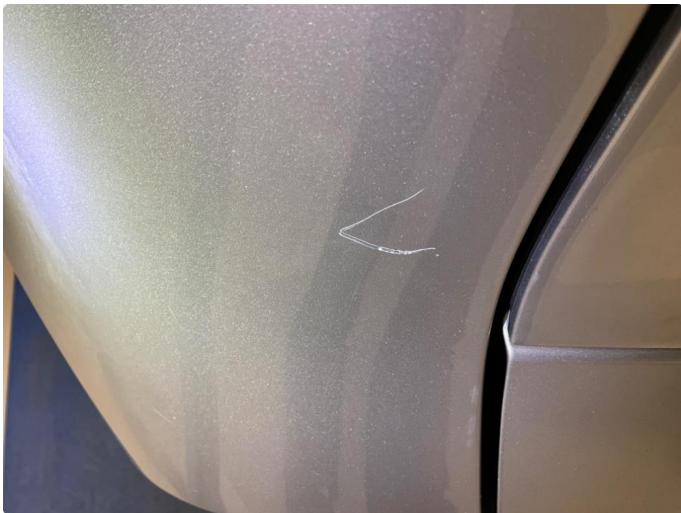
| Punkt | | Beskrivelse | Plassering |
|---|---|---|---|
| 1.1 | Støtfanger | Liten ripe v. side bakfanger | |

1.1 Liten ripe v. side bakfanger

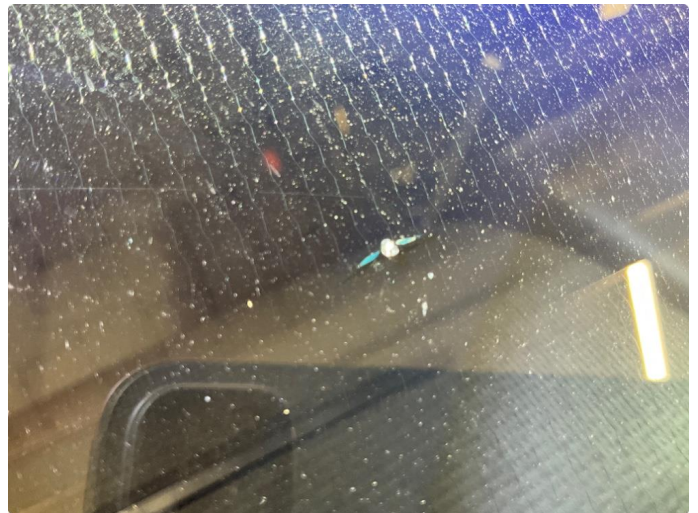
| Punkt | | Beskrivelse | Plassering |
|---|---|---|---|
| 1.2 | Frontvindu | steinsprut h. side frontrute, denne er reparert. | |

1.2 Steinsprut h. side frontrute, denne er reparert.
