MERCEDES-BENZ EQA 250 2WD
TESTDATO: 02.12.2024
KODE: 1582203

NBF Tilstandsrapport er utarbeidet av Norges Bilbransjeforbund og Forbrukerrådet.

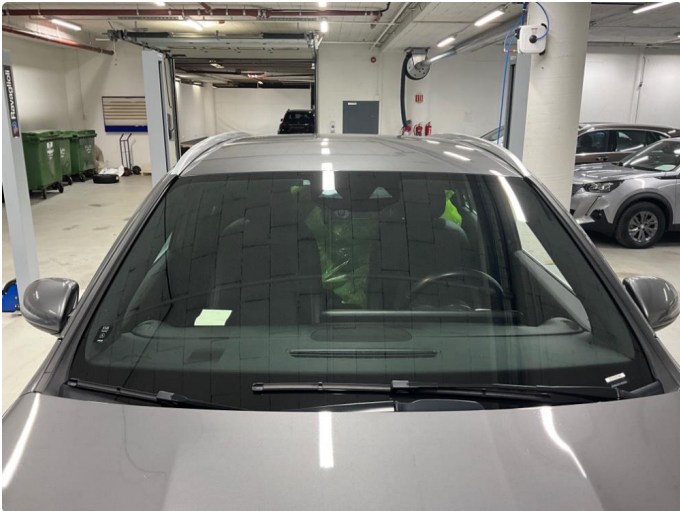
Punkt	Beskrivelse	Plassering
1. EKSTERIØR		
1.1 Frontvindu	steinsprutskade nede h. side frontrute, denne er reparert.

1.1 Steinsprutskade nede h. side frontrute, denne er reparert.
