KIA NIRO 2WD

TESTDATO: 14.01.2026

NBF Tilstandsrapport er utarbeidet av Norges Bilbransjeforbund og Forbrukerrådet.

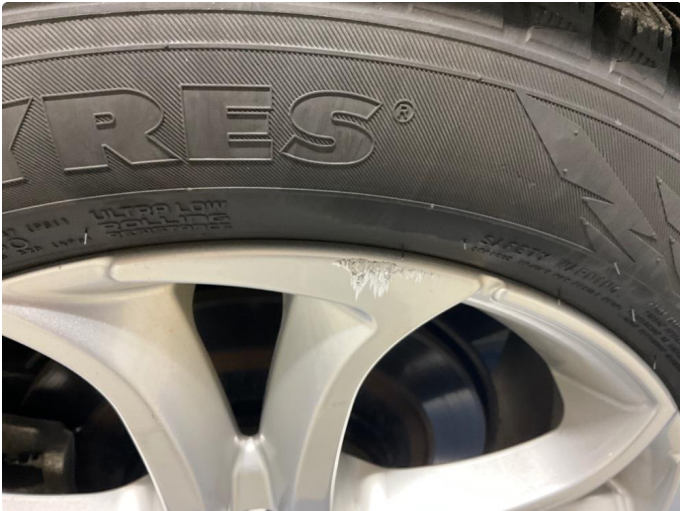
| Punkt | | Beskrivelse | Plassering |
|---|---|---|---|
| 1.1 | Dekk/Felger | Noe sår i h. felg bak (vinter) | |

1.1 Noe sår i h. felg bak (vinter)
