MINI COUNTRYMAN COOPER SE ALL4 4WD

TESTDATO: 30.10.2024

NBF Tilstandsrapport er utarbeidet av Norges Bilbransjeforbund og Forbrukerrådet.

## OPPSUMMERT STATUS PÅ KJØRETØY

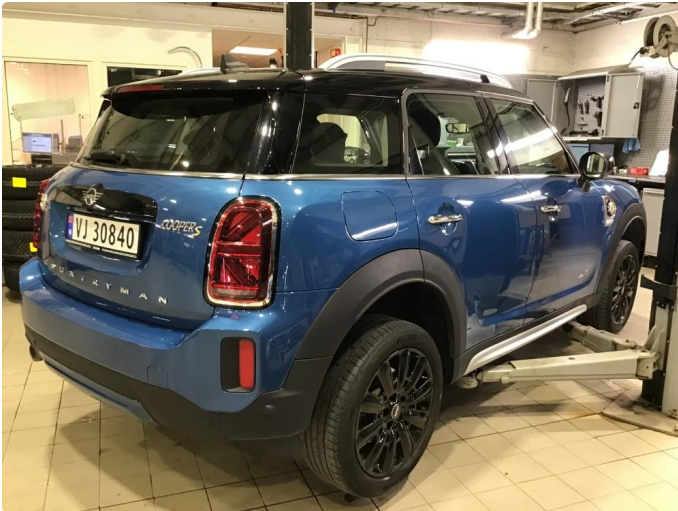
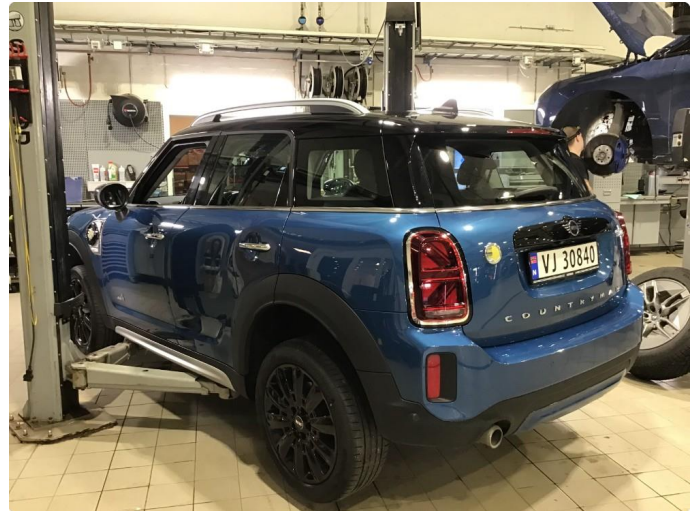
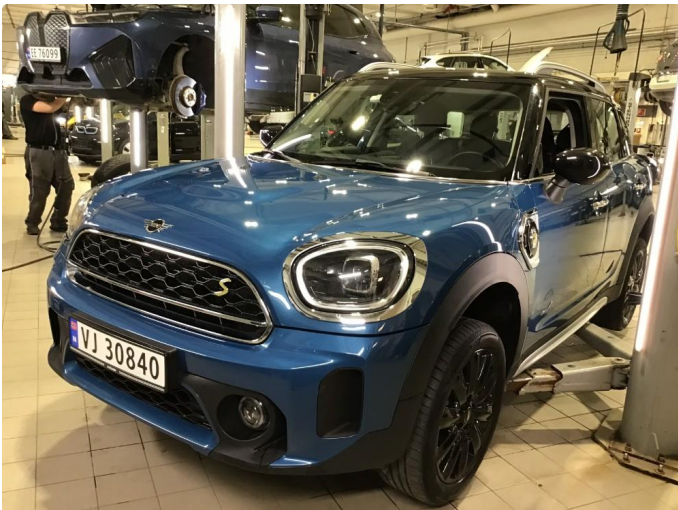
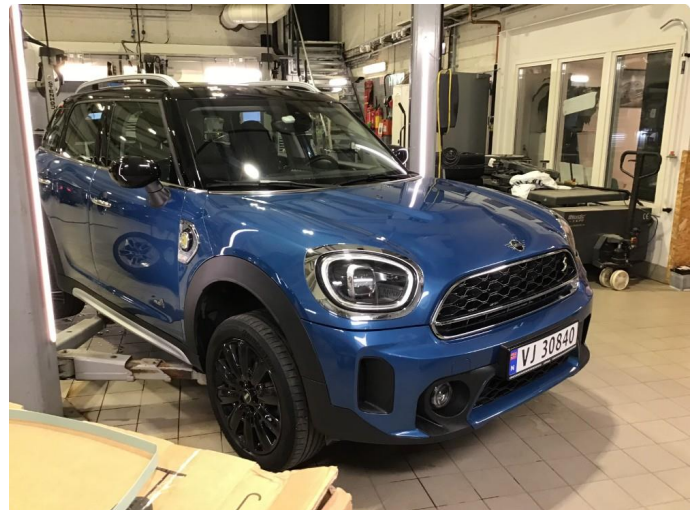
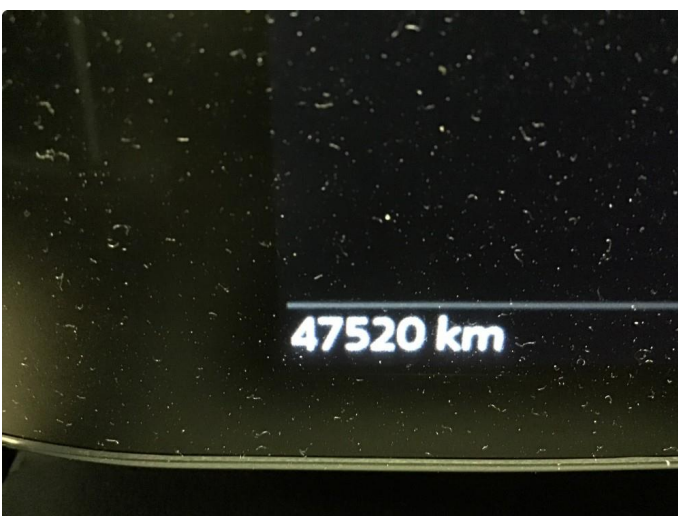
1.1 Oversiktsbilder av bilen.

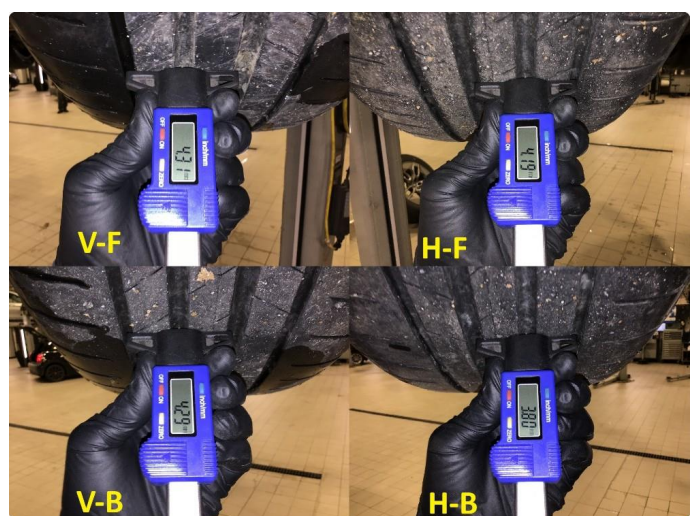
1.2 Mønsterdybde sommerdekk målt ved takst 29.10.2024, 47.519km.

| | VENSTRE FORAN | HØYRE FORAN | VENSTRE BAK | HØYRE BAK |
|---|---|---|---|---|
| MØNSTERDYBDE SOMMERDEKK (MM) | 4,3 | 4,2 | 4,3 | 3,8 |

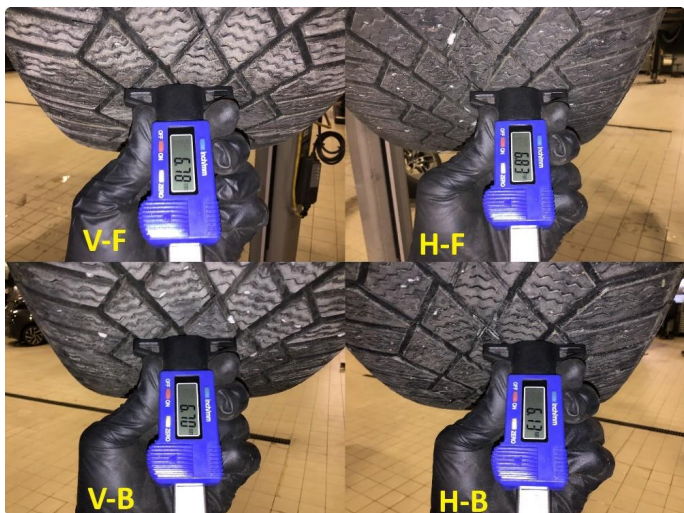
1.3 Mønsterdybde vinterdekk målt ved takst 29.10.2024, 47.519km.

| | VENSTRE FORAN | HØYRE FORAN | VENSTRE BAK | HØYRE BAK |
|---|---|---|---|---|
| MØNSTERDYBDE VINTERDEKK (MM) | 6,8 | 6,8 | 6,7 | 6,1 |

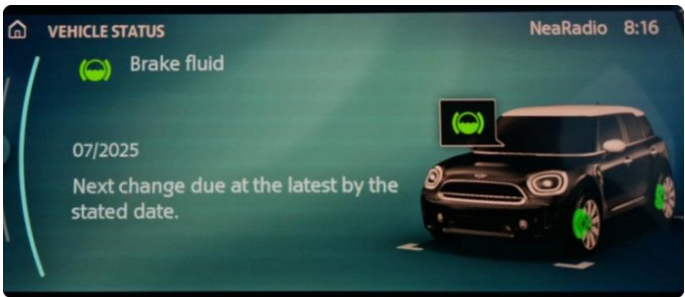
2.1 Neste service 07/2025. Bilen har en aktiv serviceavtale til bilen er 3 år eller har gått 60.000km, hva som først inntreffer.

| Beskrivning | Utført av | Avrøking fra | Tidslangd | Kørstrækka | Detaljer | Relaterat innehåll |
|---|---|---|---|---|---|---|
| Service Inclusive - 3 år / 60.000 km | AG | 25 aug. 2022 | upp till 24 aug. 2025 | upp till 60000 km | | Paket |
