**VOLVO V60 CROSS COUNTRY 150 HK AUTOMAT 2WD**
**TESTDATO: 15.12.2025**
**KODE: 1902315**

**AE46847**

NBF Tilstandsrapport er utarbeidet av Norges Bilbransjeforbund og Forbrukerrådet.

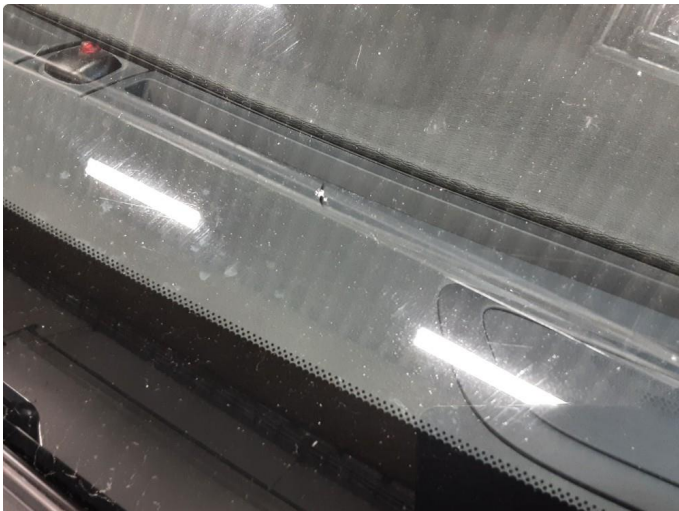
1.2 Steinsprut

| Punkt | Beskrivelse | Plassering |
|---|---|---|
| 1.2 Frontvindu | Steinsprut | |

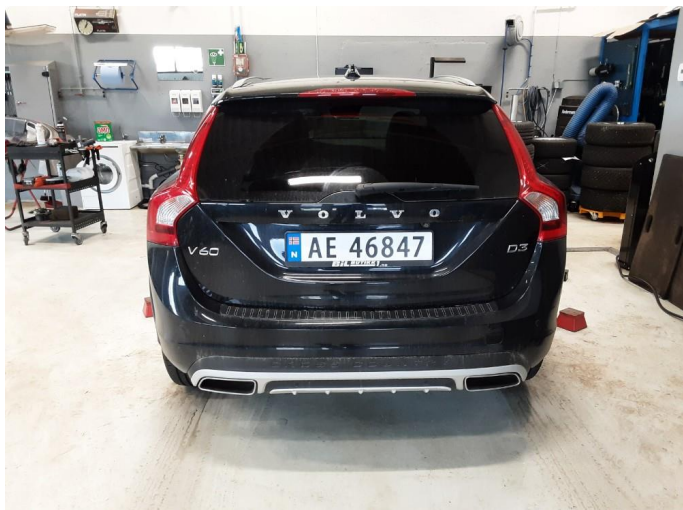
2.1 Dokumentert service, se bilde

| Punkt | Beskrivelse | Plassering |
|---|---|---|
| 2.1 Opplysninger | dokumentert service, se bilde | |
