**POLESTAR POLESTAR 2 4WD**
**TESTDATO: 13.01.2026**
**KODE: 1921556**

**EC69676**

NBF Tilstandsrapport er utarbeidet av Norges Bilbransjeforbund og Forbrukerrådet.

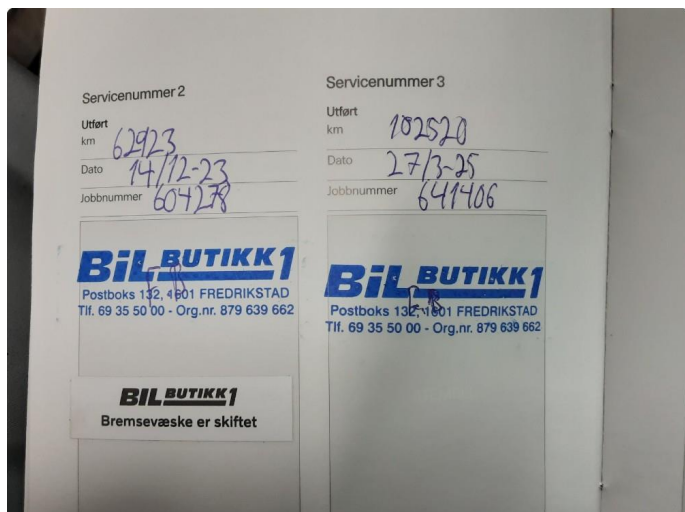
| Punkt | Beskrivelse | Plassering |
|---|---|---|
| 2.1 Opplysninger | dokumentert service, se bilde | |

2.1 Dokumentert service, se bilde

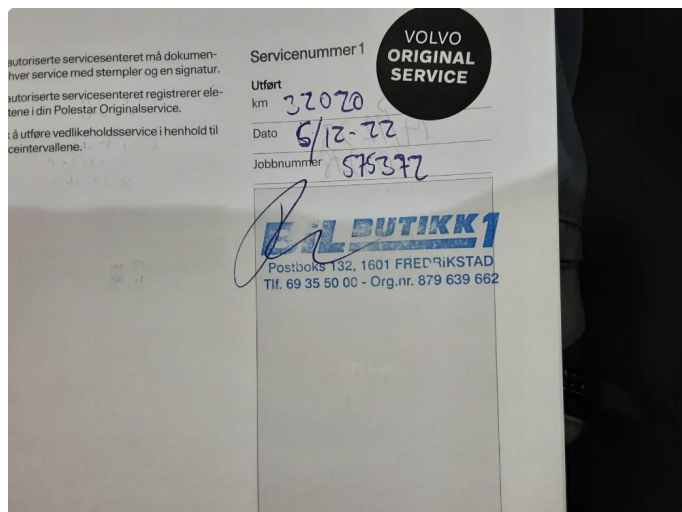
2.1 Dokumentert service, se bilde
