**VOLVO C40 / X 4WD**
**TESTDATO: 15.06.2026**
**KODE: 2051033**

<b>EE83939</b>

NBF Tilstandsrapport er utarbeidet av Norges Bilbransjeforbund og Forbrukerrådet.

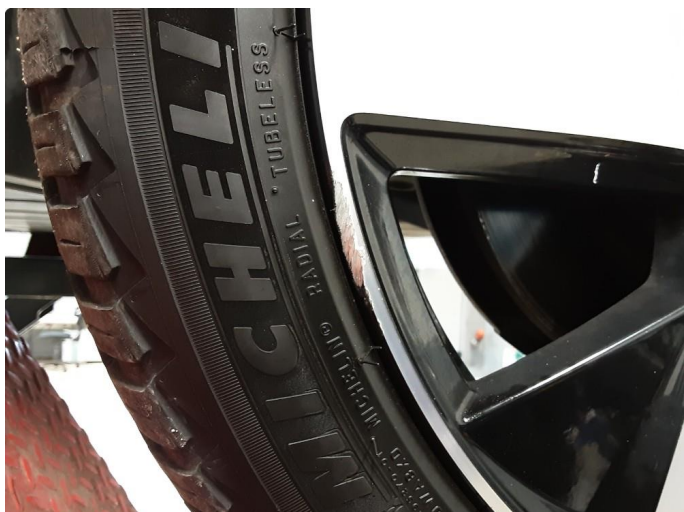
Punkt	Beskrivelse	Plassering
<b>1. EKSTERIØR</b>		
1.1 Dekk/Felger	kantkjørt felg	
<b>2. OPPLYSNINGER/KLARGJØRING</b>		
2.1 Opplysninger	dokumentert service, se bilde

1.1 Kantkjørt felg

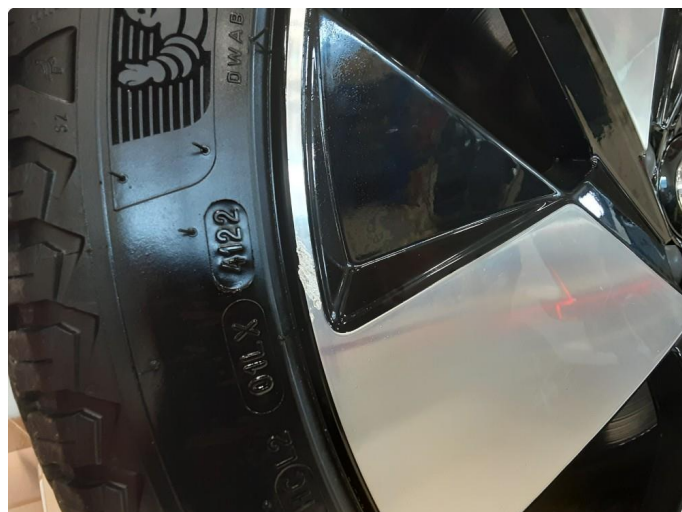
1.1 Kantkjørt felg

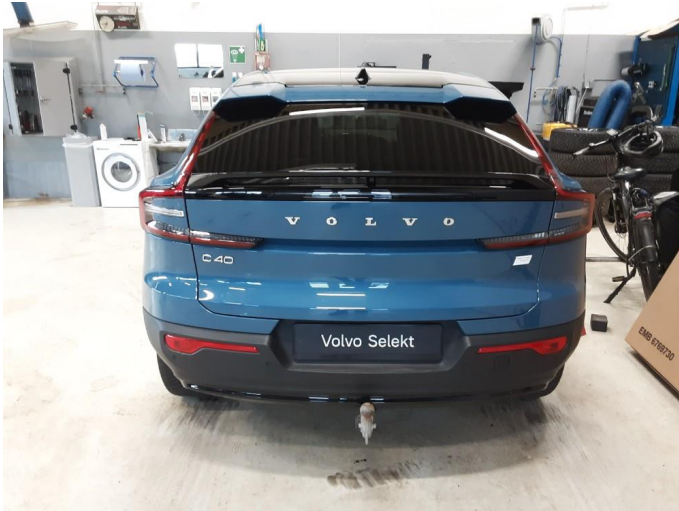
Servicenr. 1		Servicenr. 2	
Uttørt		Uttørt	
Km	30051	Km	52995
Dato	22/12-23	Dato	4/12-25
Arbeidsordre nr.	60462	Arbeidsordre nr.	
Type service	<b>BILBUTIKK 1</b>	Type service	<b>BILBUTIKK 1</b>
	Glomveien 5, 1710 Sarpsborg Tlf. 69 11 59 00 Foretaksreg.: NO 879 639 662 MVA		Glomveien 5, 1710 Sarpsborg Tlf. 69 11 59 00 Foretaksreg.: NO 879 639 662 MVA
Vedlikeholdsservice		Vedlikeholdsservice	
Tillegg av intervall/Annet		Tillegg av intervall/Annet

2.1 Dokumentert service, se bilde
