**VOLKSWAGEN TIGUAN 190 HK AUTOMAT 4WD**
**TESTDATO: 23.06.2025**
**KODE: 1745174**

**ZD23028**

NBF Tilstandsrapport er utarbeidet av Norges Bilbransjeforbund og Forbrukerrådet.

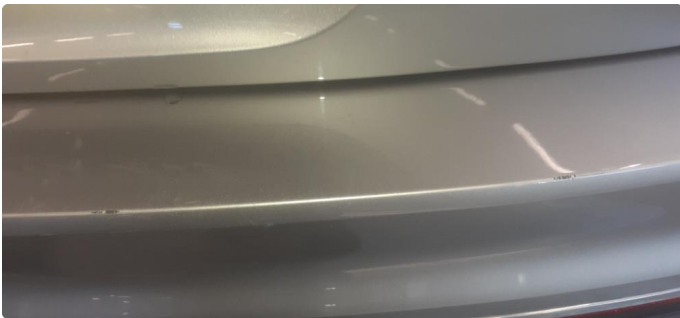
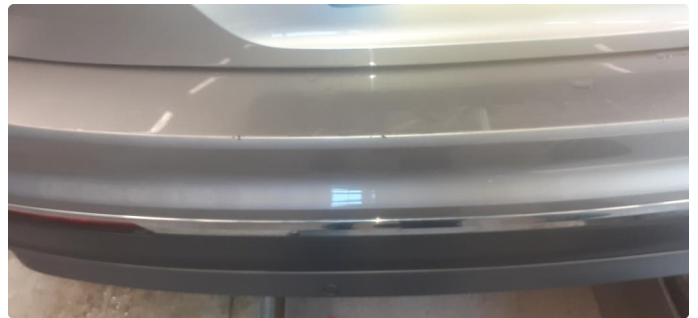
| Punkt | | Beskrivelse | Plassering |
|---|---|---|---|
| 1.2 | Støtfanger | Noen riper på støtfanger bak | |

1.2 Noen riper på støtfanger bak
