**TOYOTA YARIS CROSS 4WD**
**TESTDATO: 30.10.2024**
**KODE: 1551931**

| <b>HT26315</b> | <b>48 240 KM</b> | <b>26.11.2022</b><br>Førstegang registrert | <b>Bensin hybrid</b><br>- Hybrid, ikke ladbar |

NBF Tilstandsrapport er utarbeidet av Norges Bilbransjeforbund og Forbrukerrådet.

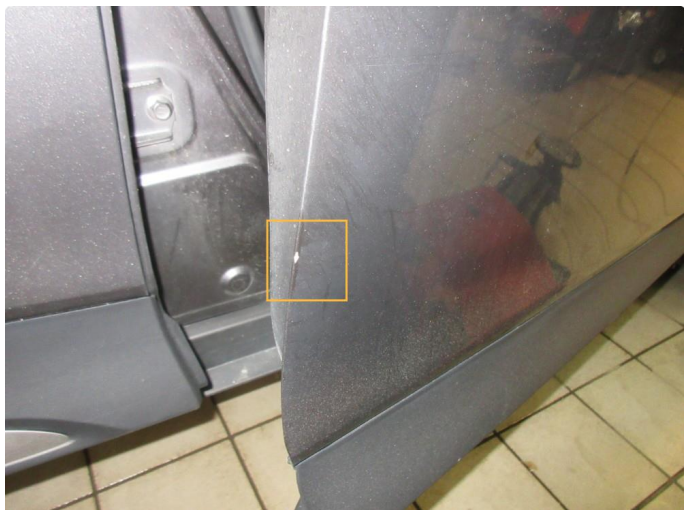
| Punkt | Beskrivelse | Plassering |
|---|---|---|
| 1.1 Dører | Liten lakk skade på høyre framdør. | høyre foran |

1.1 Liten lakk skade på høyre framdør.

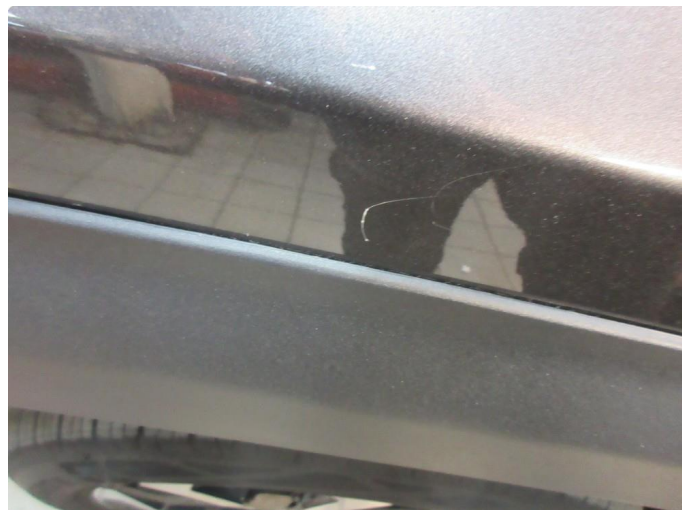
| Punkt | Beskrivelse | Plassering |
|---|---|---|
| 1.2 Skjermer | Riper på høyre framskjerm | høyre foran |

1.2 Riper på høyre framskjerm

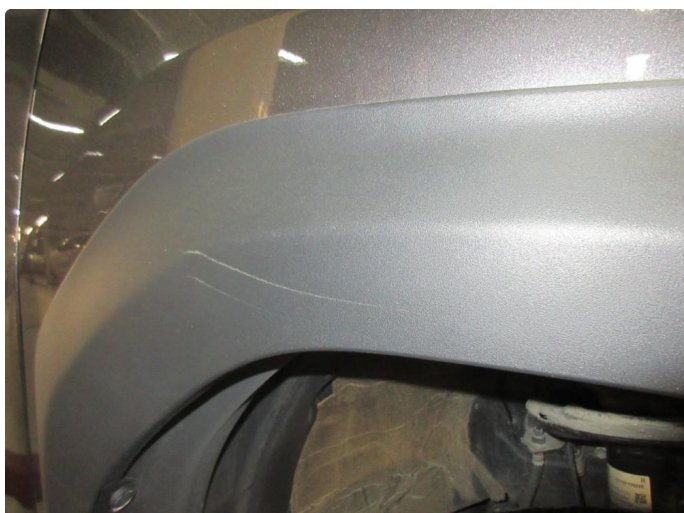
| Punkt | Beskrivelse | Plassering |
|---|---|---|
| 1.3 Skjermer | Ripe på skjerm høyre side foran | høyre foran |

1.3 Ripe på skjerm høyre side foran

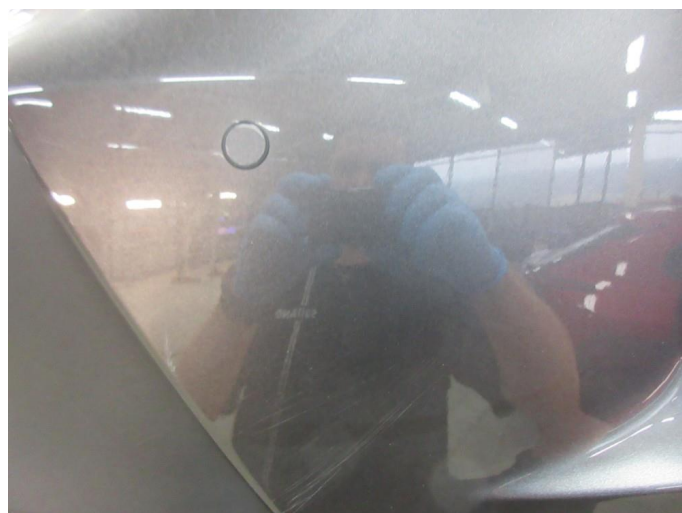
| Punkt | Beskrivelse | Plassering |
|---|---|---|
| 1.4 Støtfanger | Noen små riper på støtfanger bak høyre side | høyre bak |

1.4 Noen små riper på støtfanger bak høyre side
