MERCEDES-BENZ C 220 D 4MATIC 170 HK AUTOMAT 4WD

TESTDATO: 08.08.2025

NBF Tilstandsrapport er utarbeidet av Norges Bilbransjeforbund og Forbrukerrådet.

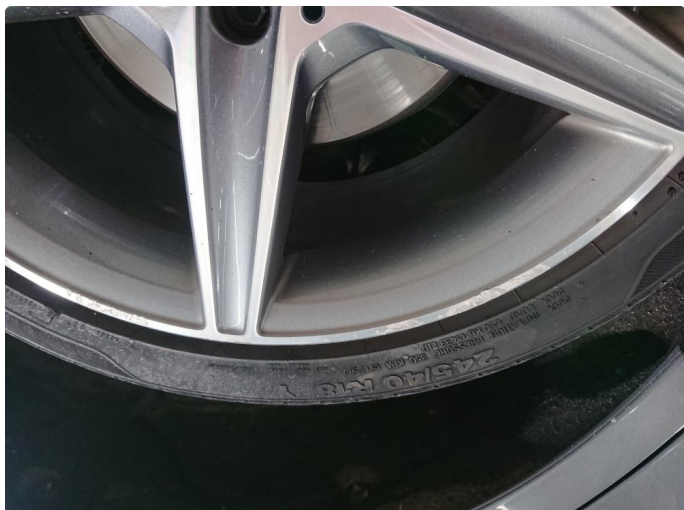
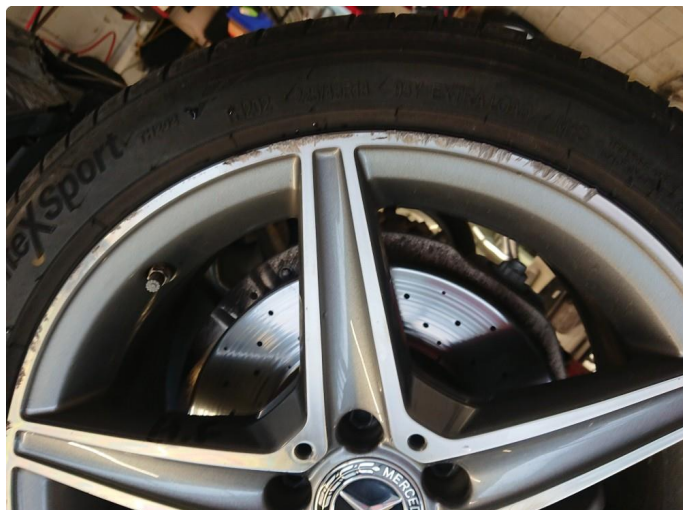
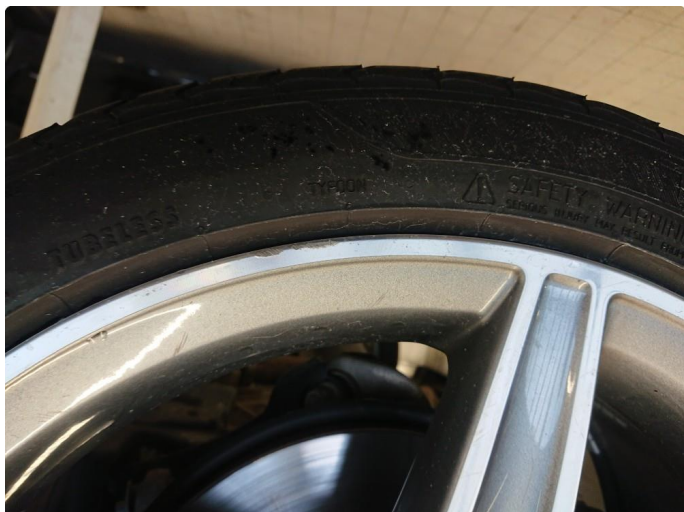
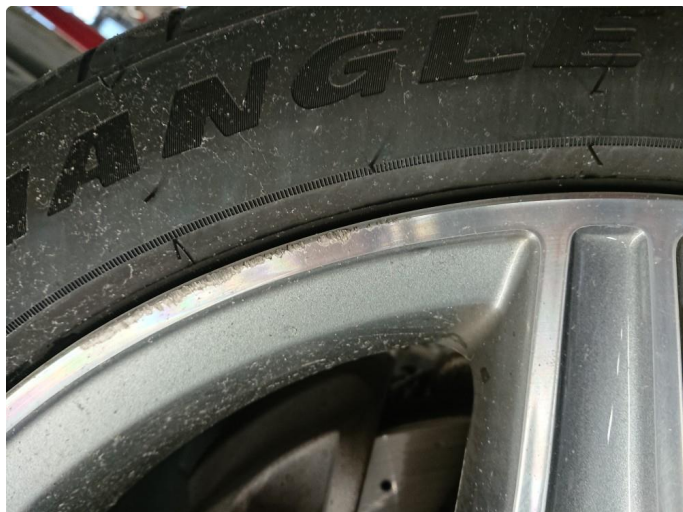
| Punkt | | Beskrivelse | Plassering |
|---|---|---|---|
| 1.1 | Dekk/Felger | kantkjørt felg | |

1.1 Kantkjørt felg

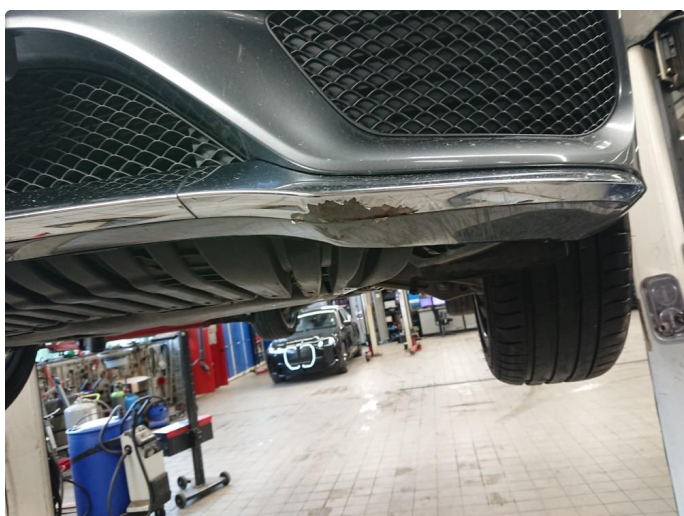
| Punkt | | Beskrivelse | Plassering |
|---|---|---|---|
| 1.2 | Støtfanger | skrubbskader underkant | |

1.2 Skrubbskader underkant

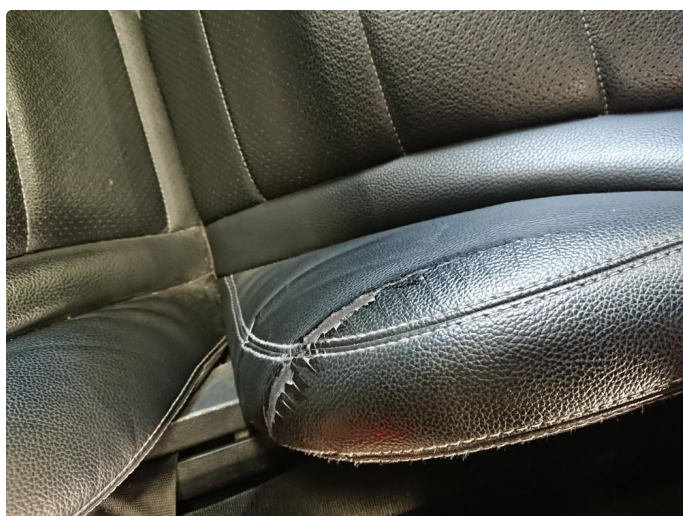
| Punkt | | Beskrivelse | Plassering |
|---|---|---|---|
| 2.1 | Seter | skade på seterygg | foran - venstre foran |

2.1 Skade på seterygg
