**TOYOTA COROLLA 2WD**
**TESTDATO: 01.09.2025**
**KODE: 1796833**

**HT25196**

NBF Tilstandsrapport er utarbeidet av Norges Bilbransjeforbund og Forbrukerrådet.

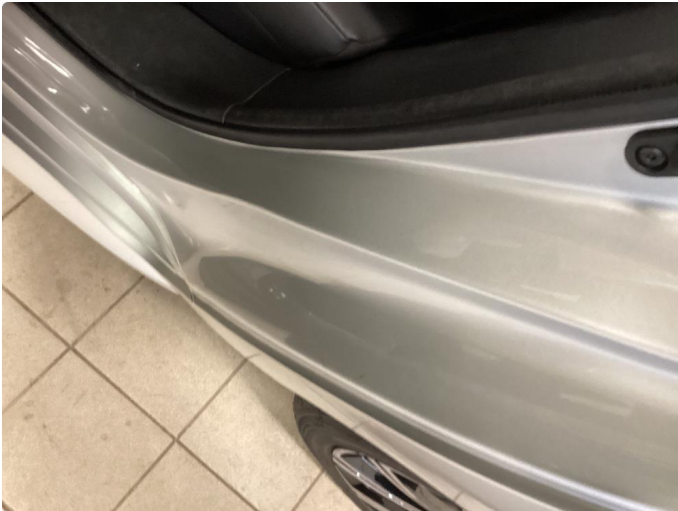
1.1 Bulk

| Punkt | | Beskrivelse | Plassering |
|---|---|---|---|
| 1.1 | Terskler/innlastningssone | bulk | venstre bak |

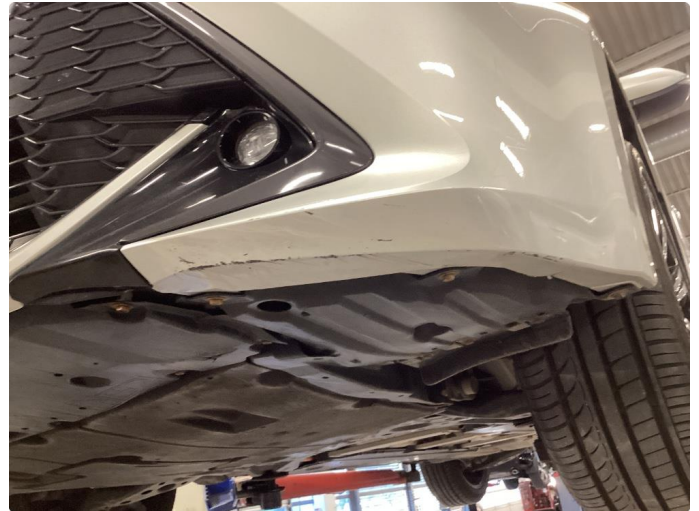
1.2 Ripe(r)

| Punkt | | Beskrivelse | Plassering |
|---|---|---|---|
| 1.2 | Støtfanger | ripe(r) | foran |
