**TOYOTA TOYOTA RAV4 4WD**
**TESTDATO: 20.10.2025**
**KODE: 1844460**

**HT27278**

NBF Tilstandsrapport er utarbeidet av Norges Bilbransjeforbund og Forbrukerrådet.

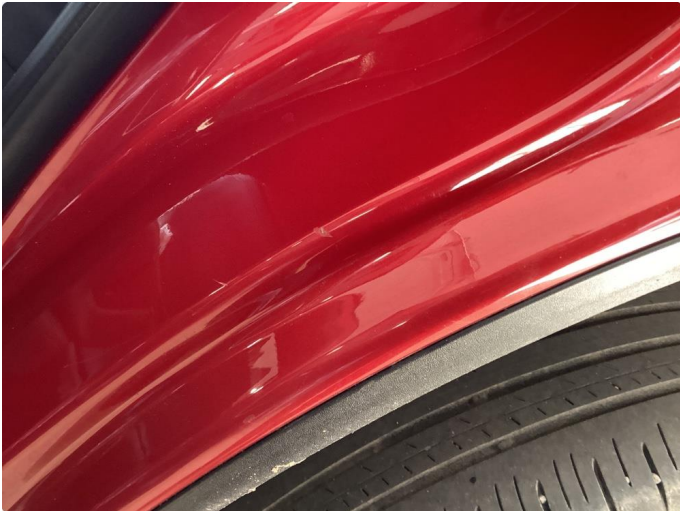
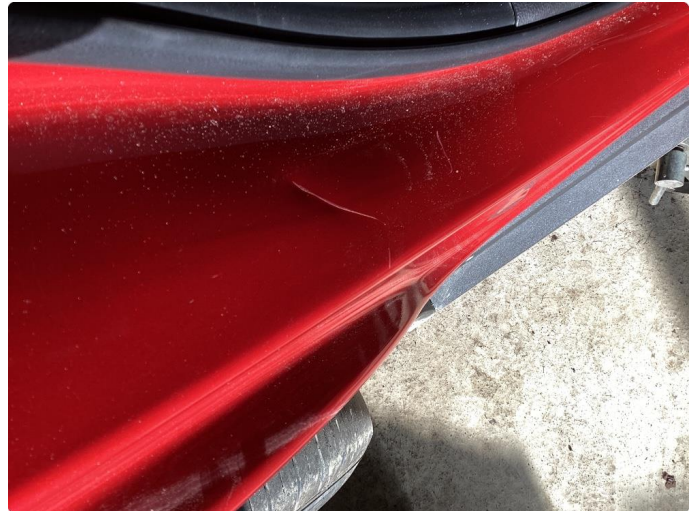
| Punkt | Beskrivelse | Plassering |
|---|---|---|
| 1.1 Døråpning | noen riper og småbulker | begge bak |

1.1 Noen riper og småbulker

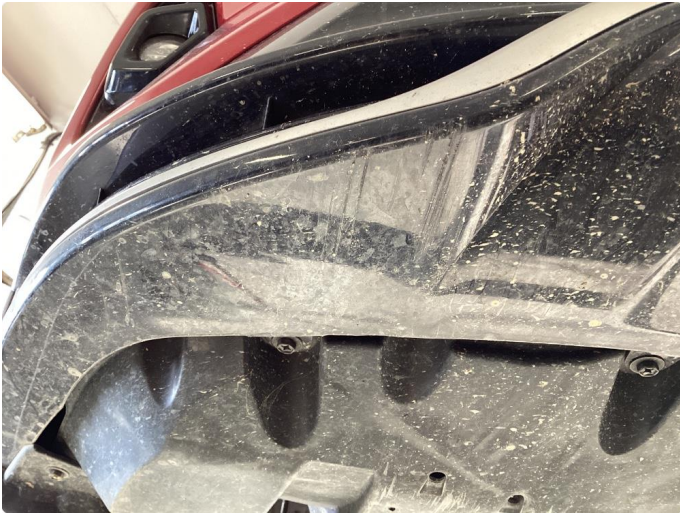
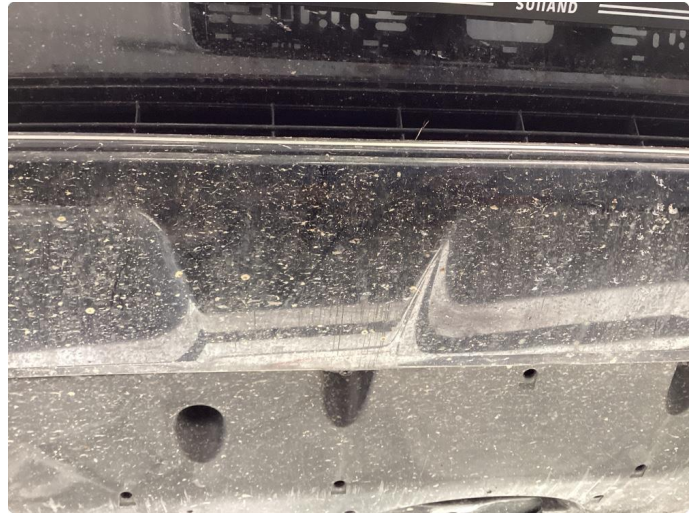
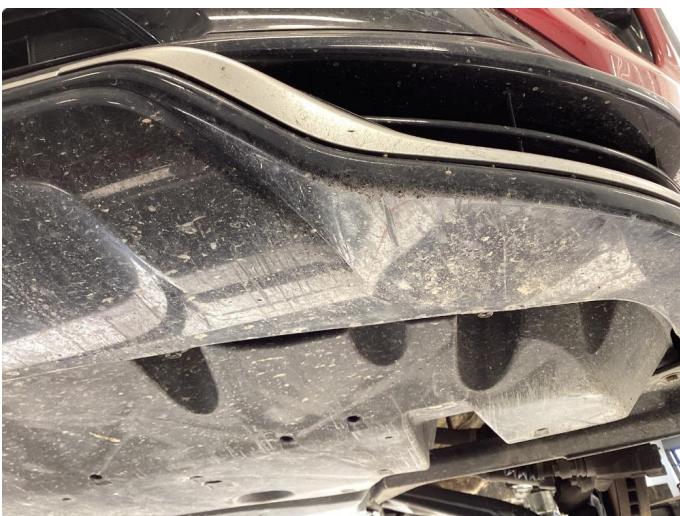
| Punkt | Beskrivelse | Plassering |
|---|---|---|
| 1.2 Støtfanger | skrubbskader underkant | foran |

1.2 Skrubbskader underkant
