TOYOTA COROLLA 2WD
TESTDATO: 25.02.2025
KODE: 1599642

HT25572	18 074 KM	21.12.2021 Førstegang registrert	Bensin hybrid - Hybrid, ikke ladbar
----------------	------------------	--	---

NBF Tilstandsrapport er utarbeidet av Norges Bilbransjeforbund og Forbrukerrådet.

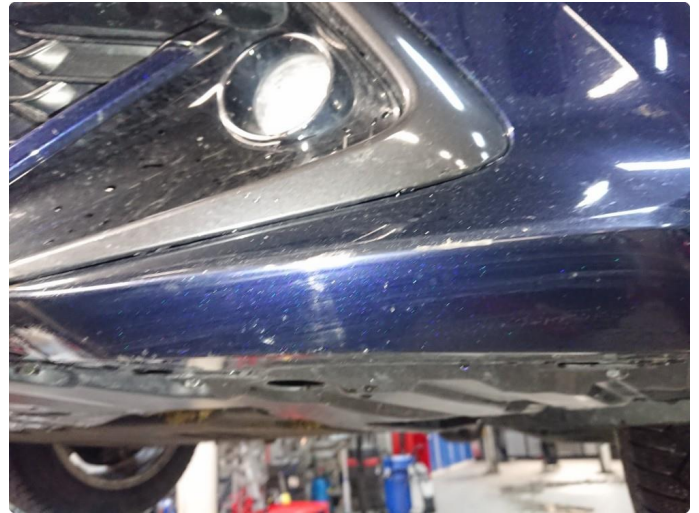
Punkt	Beskrivelse	Plassering
1. EKSTERIØR		
1.1 Støtfanger	skrubbskader underkant	høyre foran
1.2 Støtfanger	skrubbskader underkant	venstre foran

1.1 Skrubbskader underkant

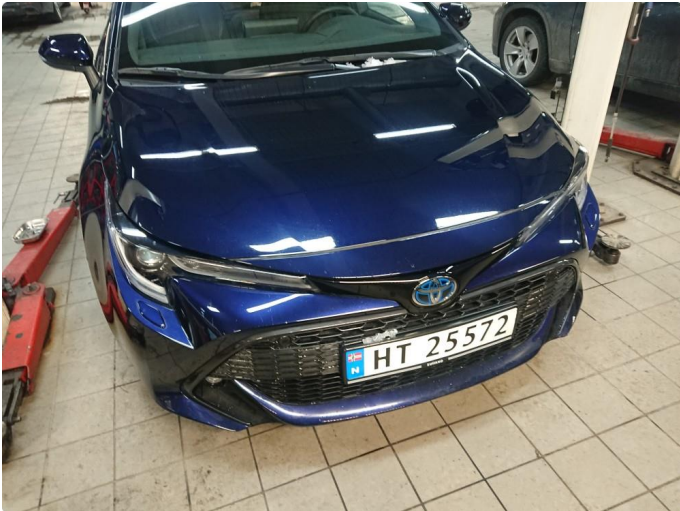
1.2 Skrubbskader underkant
