DANGEL PROACE 4X4 122 HK MANUELL 4WD
TESTDATO: 06.09.2024
KODE: 1500815

HT25192	47 049 KM	17.08.2021 Førstegang registrert	Diesel
----------------	------------------	--	---------------

NBF Tilstandsrapport er utarbeidet av Norges Bilbransjeforbund og Forbrukerrådet.

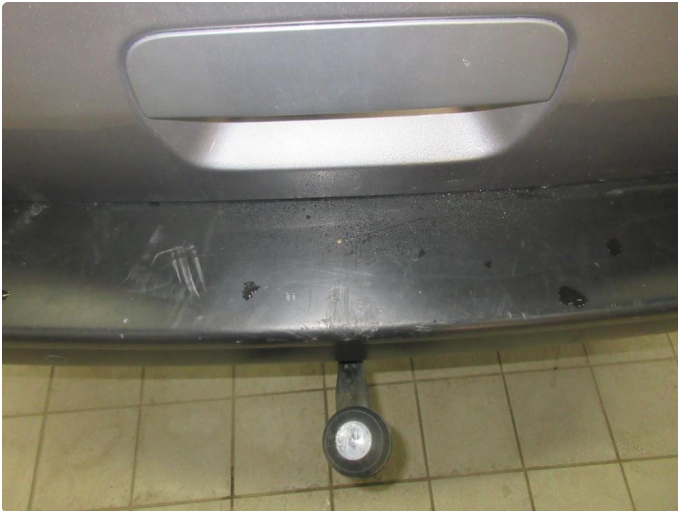
Punkt	Beskrivelse	Plassering
1. EKSTERIØR		
1.1 Støtfanger	Ripe og liten sprekk på støtfanger ved innlasting v.side

1.1 Ripe og liten sprekk på støtfanger ved innlasting v.side

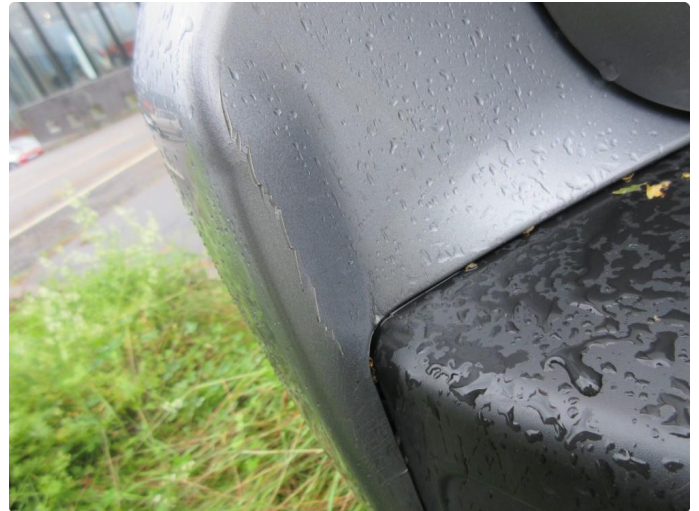
1.1 Ripe og liten sprekk på støtfanger ved innlasting v.side
