**FORD KUGA FORHJULSDRIFT**
**TESTDATO: 18.04.2024**
**KODE: 1394677**

<b>PR58443</b>	<b>84 753 KM</b>	<b>25.08.2020</b> Førstegang registrert	<b>Bensin/ Batteri</b>
----------------	------------------	--	----------------------------

NBF Tilstandsrapport er utarbeidet av Norges Bilbransjeforbund og Forbrukerrådet.

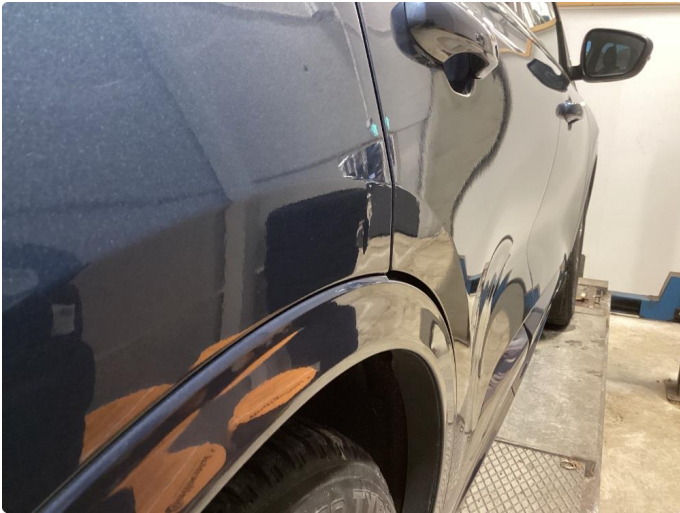
Punkt	Beskrivelse	Plassering
<b>1. EKSTERIØR</b>		
1.1 Skjermer	p-bulk høyre hjulbue bak	
1.2 Frontvindu	Noe slitt frontrute

1.1 P-bulk høyre hjulbue bak

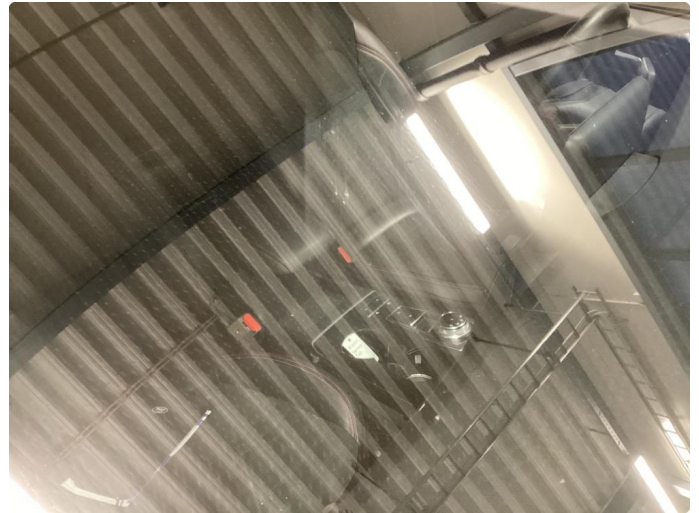
1.2 Noe slitt frontrute
