KIA SPORTAGE FORHJULSDRIFT
TESTDATO: 18.04.2024
KODE: 1395029

BT60265

NBF Tilstandsrapport er utarbeidet av Norges Bilbransjeforbund og Forbrukerrådet.

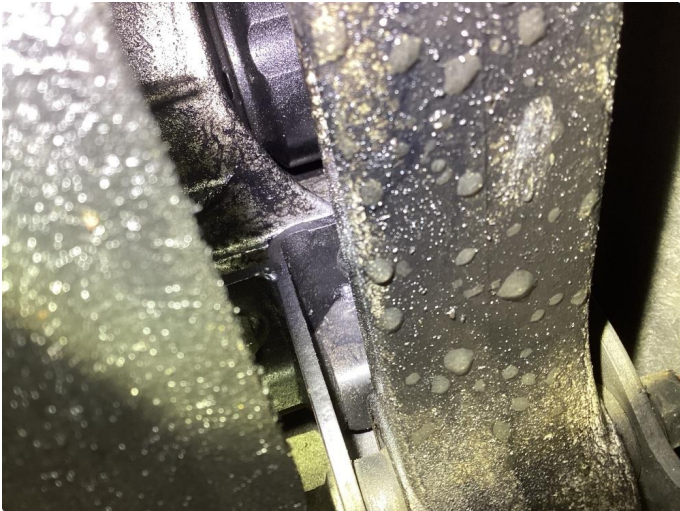
Punkt	Beskrivelse	Placering
1. MOTOR		
1.1 Lekkasje	Svette fra høyre drivaksel flens

1.1 Svette fra høyre drivaksel flens
