**VOLVO XC40 190 HK AUTOMAT 4X4**
**TESTDATO: 12.01.2026**
**KODE: 1919785**

**YF17079**

NBF Tilstandsrapport er utarbeidet av Norges Bilbransjeforbund og Forbrukerrådet.

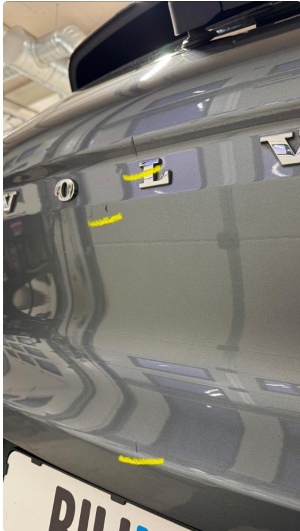
| Punkt | Beskrivelse | Plassering |
|---|---|---|
| 1.1 Bakluke | Normalt ihht alder og km | |

1.1 Normalt ihht alder og km

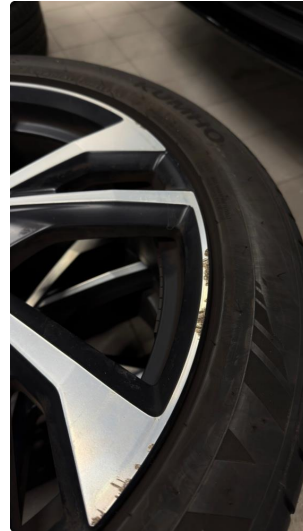
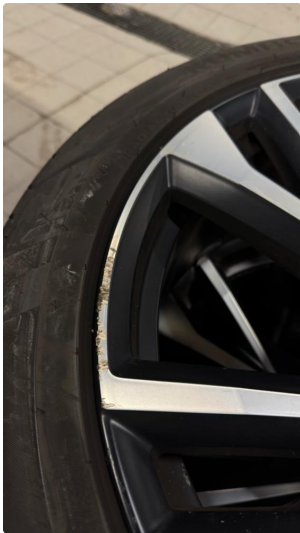
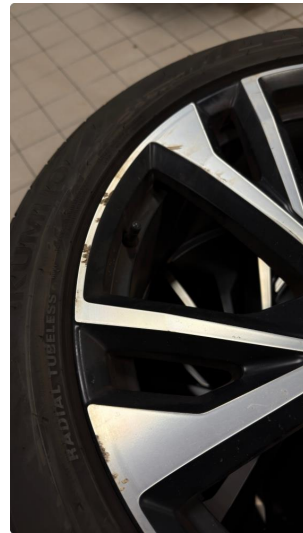
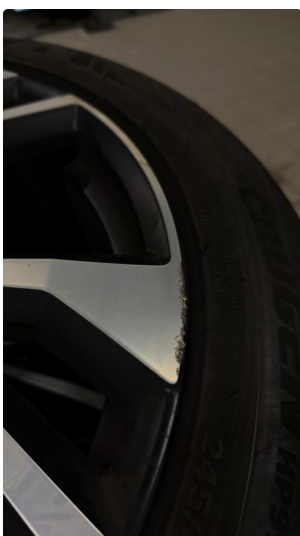
| Punkt | Beskrivelse | Plassering |
|---|---|---|
| 1.2 Dekk/Felger | Normalt ihht alder og km | |

1.2 Normalt ihht alder og km

| Punkt | Beskrivelse | Plassering |
|---|---|---|
| 1.3 Dekk/Felger | Vinterdekk skiftes | |

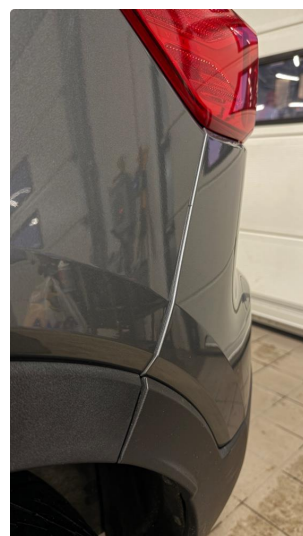
| Punkt | Beskrivelse | Plassering |
|---|---|---|
| 1.4 Støtfanger | Støtfanger bak er festet v side | |

1.4 Støtfanger bak er festet v side

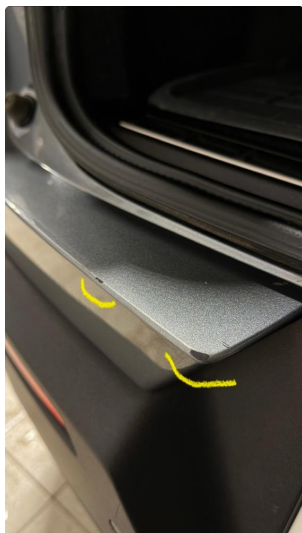
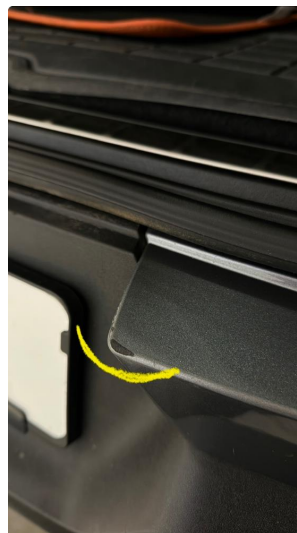
| Punkt | Beskrivelse | Plassering |
|---|---|---|
| 1.5 Støtfanger | Normalt ihht alder og km | |

1.5 Normalt ihht alder og km

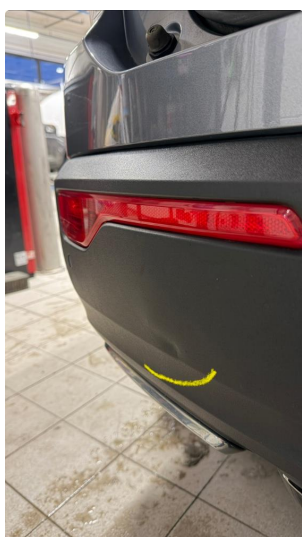
| Punkt | Beskrivelse | Plassering |
|---|---|---|
| 1.6 Støtfanger | Normalt ihht alder og km | |

1.6 Normalt ihht alder og km

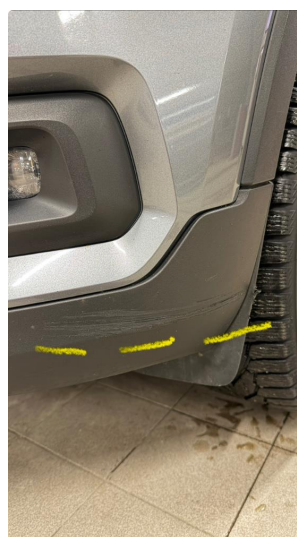
| Punkt | Beskrivelse | Plassering |
|---|---|---|
| 1.7 Støtfanger | Normalt ihht alder og km | |

1.7 Normalt ihht alder og km

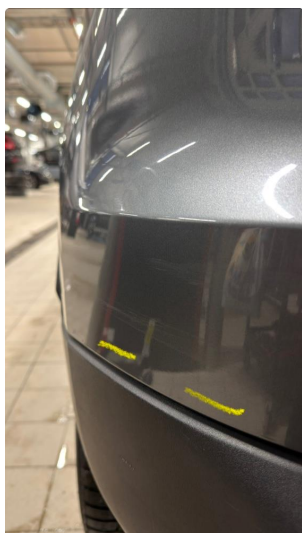
| Punkt | Beskrivelse | Plassering |
|---|---|---|
| 1.8 Støtfanger | Normalt ihht alder og km | |

1.8 Normalt ihht alder og km

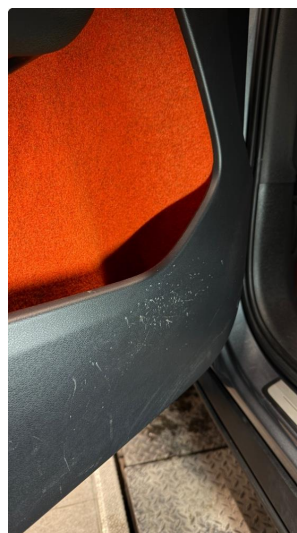
| Punkt | Beskrivelse | Plassering |
|---|---|---|
| 3.1 Dørtrekk | Normalt ihht alder og km | |

3.1 Normalt ihht alder og km
