MAXUS MAXUS EUNIQ 6 2WD

TESTDATO: 08.01.2026

NBF Tilstandsrapport er utarbeidet av Norges Bilbransjeforbund og Forbrukerrådet.

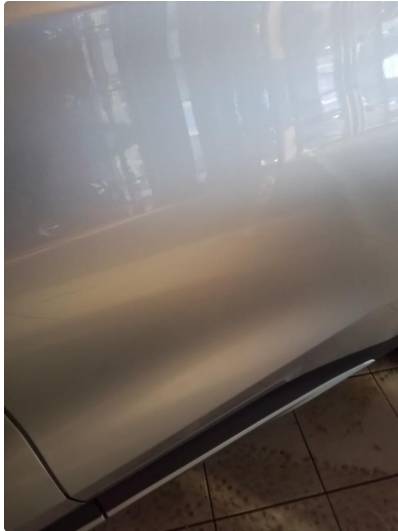
| Punkt | Beskrivelse | Plassering |
|---|---|---|
| 1.1 Dører | Små riper. Polert | Venstre bakdør |

1.1 Små riper. Polert

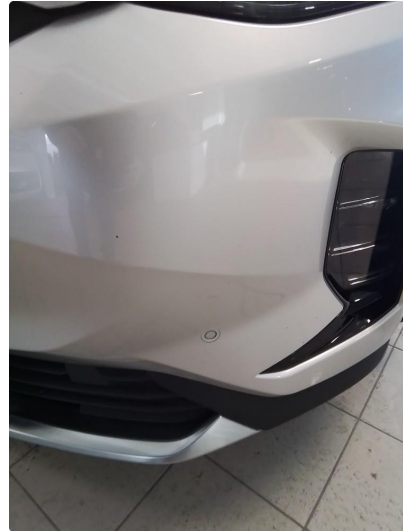
| Punkt | Beskrivelse | Plassering |
|---|---|---|
| 1.2 Støtfanger | Små stensprut. Lagt i lakk | Frontfanger |

1.2 Små stensprut. Lagt i lakk
