HYUNDAI KONA 2WD

TESTDATO: 16.12.2025

NBF Tilstandsrapport er utarbeidet av Norges Bilbransjeforbund og Forbrukerrådet.

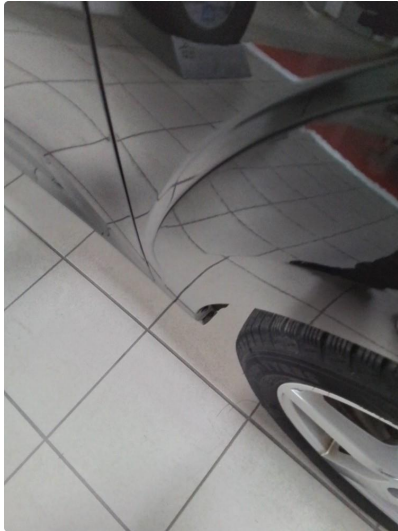
| Punkt | | Beskrivelse | Plassering |
|---|---|---|---|
| 1.1 | Skjermer | Liten ripe. Lagt i lakk | Høyre framskjerm |

1.1 Liten ripe. Lagt I lakk

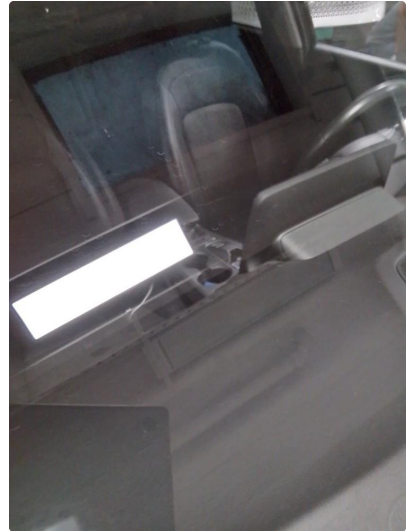
| Punkt | | Beskrivelse | Plassering |
|---|---|---|---|
| 1.2 | Vinduer | Liten stensprut | Frontrute |

1.2 Liten stensprut
