**SUZUKI ACROSS 4WD**
**TESTDATO: 13.11.2024**
**KODE: 1566154**

<b>AS66636</b>	<b>74 019 KM</b>	<b>28.02.2022</b> Førstegang registrert	<b>Bensin hybrid</b> - Ladbar hybrid
----------------	------------------	--	---

NBF Tilstandsrapport er utarbeidet av Norges Bilbransjeforbund og Forbrukerrådet.

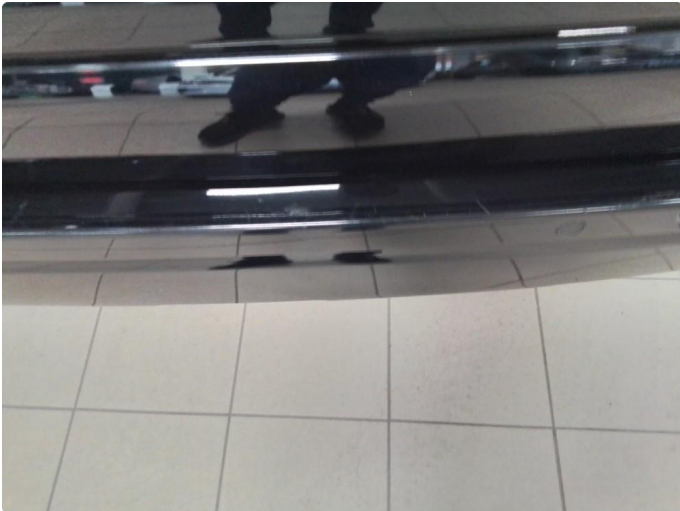
Punkt	Beskrivelse	Plassering
<b>1. EKSTERIØR</b>		
1.1 Støtfanger	Små riper innlastning. Polert	Bakfanger

1.1 Små riper innlastning. Polert
