**SUZUKI SX4 4WD**
**TESTDATO: 06.06.2024**
**KODE: 1431822**

<b>AS66855</b>	<b>63 110 KM</b>	<b>29.06.2022</b> Førstegang registrert	<b>Bensin hybrid</b> - Hybrid, ikke ladbar
----------------	------------------	--	---

NBF Tilstandsrapport er utarbeidet av Norges Bilbransjeforbund og Forbrukerrådet.

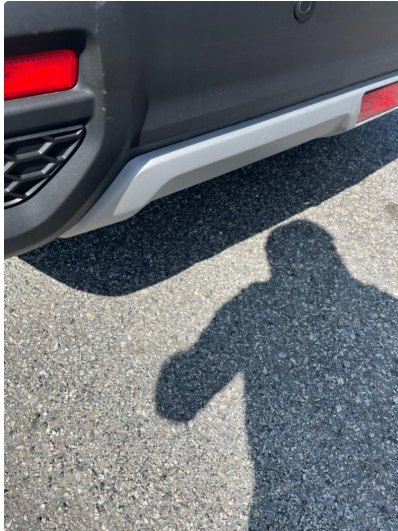
Punkt	Beskrivelse	Plassering
<b>1. EKSTERIØR</b>		
1.1 Støtfanger	Små merker i plast/støtfanger bak	Støtfanger bak

1.1 Små merker i plast/støtfanger bak
