**SUZUKI VITARA 4WD**
**TESTDATO: 13.06.2024**
**KODE: 1438325**

<b>AS66853</b>	<b>57 156 KM</b>	<b>29.06.2022</b> Førstegang registrert	<b>Bensin hybrid</b> - Hybrid, ikke ladbar
----------------	------------------	--	---

NBF Tilstandsrapport er utarbeidet av Norges Bilbransjeforbund og Forbrukerrådet.

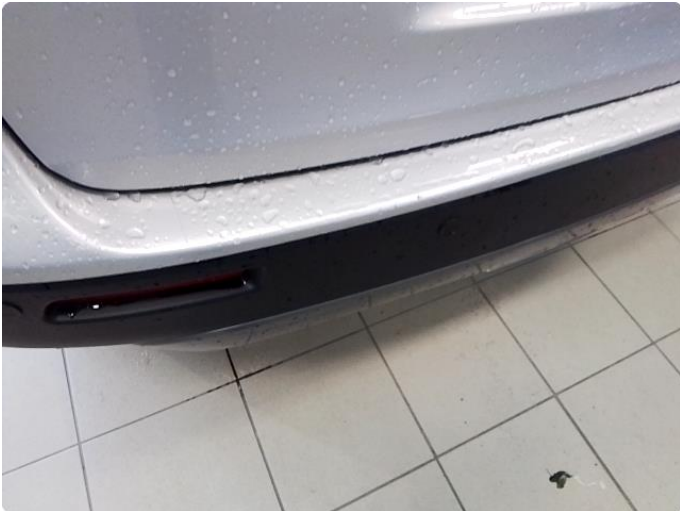
Punkt	Beskrivelse	Plassering
<b>1. EKSTERIØR</b>		
1.1 Støtfanger	Liten riper innlastning. Lagt i lakk	Bakfanger

1.1 Liten riper innlastning. Lagt I lakk
