**VOLKSWAGEN T-CROSS 116 HK AUTOMAT 2WD**
**TESTDATO: 19.02.2026**
**KODE: 1953830**

**DR79591**

NBF Tilstandsrapport er utarbeidet av Norges Bilbransjeforbund og Forbrukerrådet.

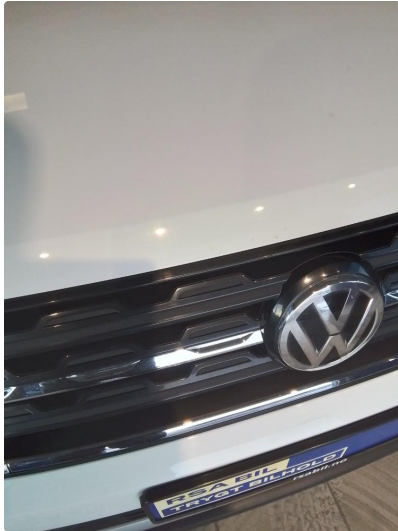
| Punkt | | Beskrivelse | Plassering |
|---|---|---|---|
| 1.1 | Panser | Små stensprut. Lagt i lakk | Panser |

1.1 Små stensprut. Lagt i lakk

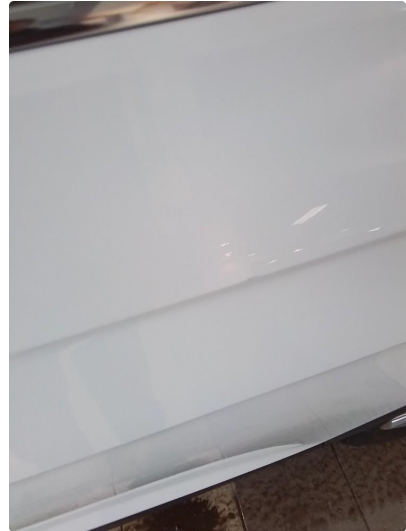
| Punkt | | Beskrivelse | Plassering |
|---|---|---|---|
| 1.2 | Støtfanger | Lite merke. Lagt i lakk | Venstre bakkør |

1.2 Lite merke. Lagt i lakk
