**MERCEDES-BENZ GLC 220 D 4MATIC 170 HK AUTOMAT 4WD**
**TESTDATO: 22.07.2024**
**KODE: 1464631**

<b>FT53205</b>

NBF Tilstandsrapport er utarbeidet av Norges Bilbransjeforbund og Forbrukerrådet.

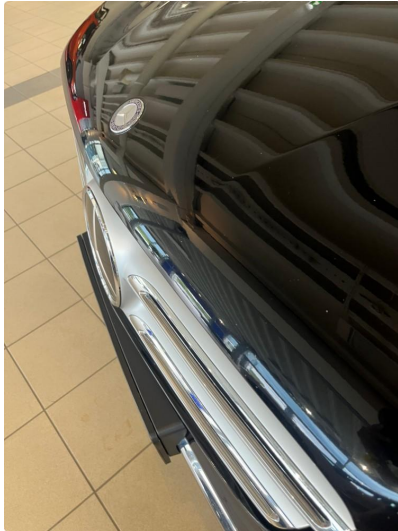
Punkt	Beskrivelse	Plassering
<b>1. EKSTERIØR</b>		
1.1 Panser	Lite stensprut. lagt i lakk	Panser
1.2 Vinduer	Lite stensprut	Frontrute

1.1 Lite stensprut. lagt i lakk

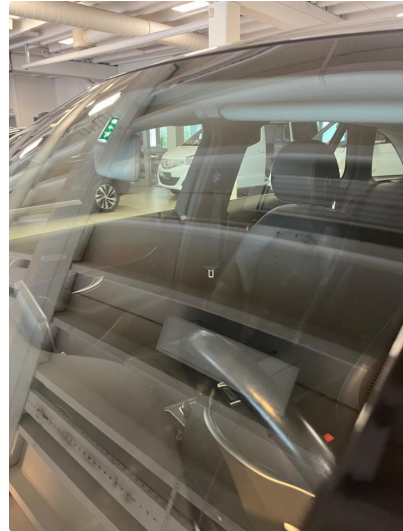
1.2 Lite stensprut
