**BYD HAN 4WD**
**TESTDATO: 08.01.2026**
**KODE: 1917306**

NBF Tilstandsrapport er utarbeidet av Norges Bilbransjeforbund og Forbrukerrådet.

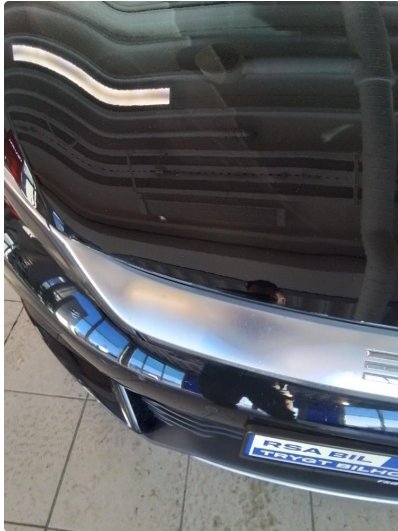
| Punkt | Beskrivelse | Plassering |
|---|---|---|
| 1.1 Støtfanger | Små stensprut. Lagt i lakk | Støtfanger foran. Panser |

1.1 Små stensprut. Lagt I lakk
