**ISUZU D-MAX 163 HK AUTOMAT 4WD**
**TESTDATO: 15.02.2024**
**KODE: 1348767**

NBF Tilstandsrapport er utarbeidet av Norges Bilbransjeforbund og Forbrukerrådet.

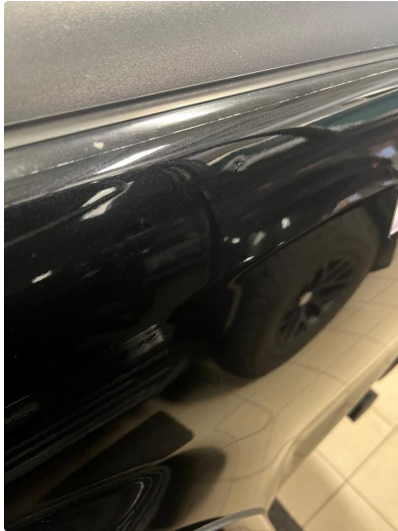
Punkt	Beskrivelse	Plassering
<b>1. EKSTERIØR</b>		
1.1 Skjermer	Liten bulk/Park bulk	Venstre bakskjerm
1.2 Støtfanger	Små stensprut	Frontfanger

1.1 Liten bulk/Park bulk

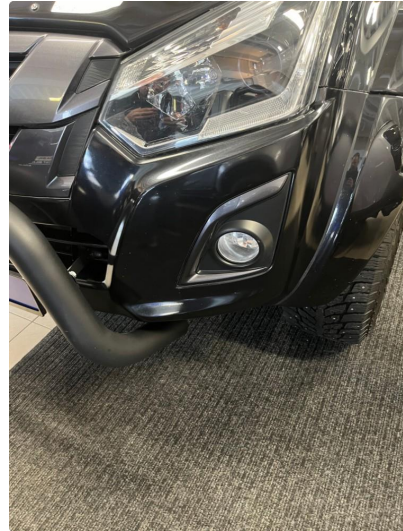
1.2 Små stensprut
