PEUGEOT TRAVELLER / V 2WD

TESTDATO: 17.03.2026

NBF Tilstandsrapport er utarbeidet av Norges Bilbransjeforbund og Forbrukerrådet.

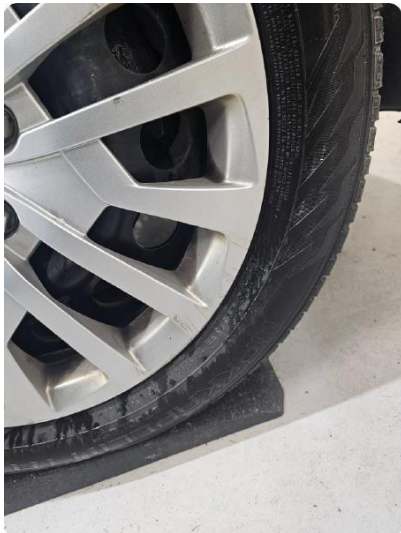
| Punkt | | Beskrivelse | Plassering |
|---|---|---|---|
| 1.1 | Dekk/Felger | 1 hjulkapsel skadet | |

1.1 1 hjulkapsel skadet

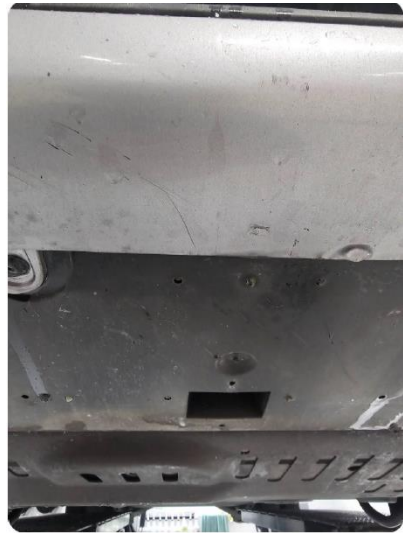
| Punkt | | Beskrivelse | Plassering |
|---|---|---|---|
| 1.2 | Støtfanger | skrubbskader underkant | |

1.2 Skrubbskader underkant

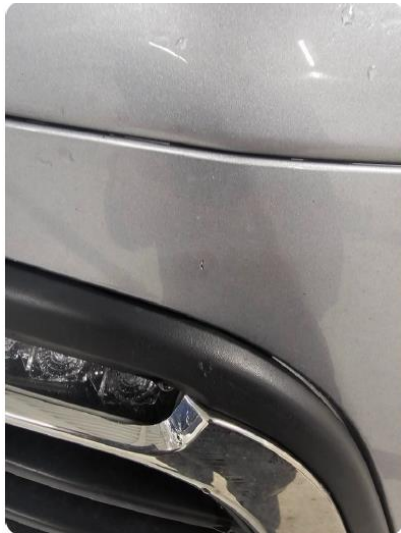
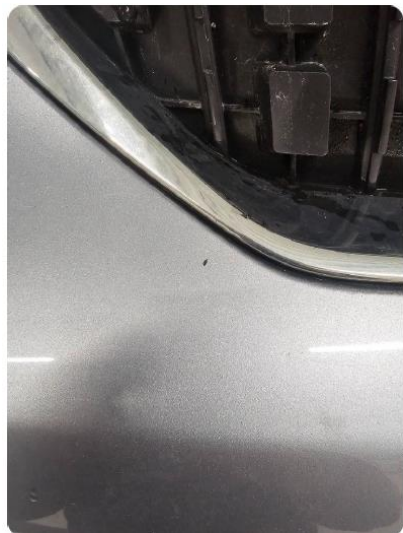
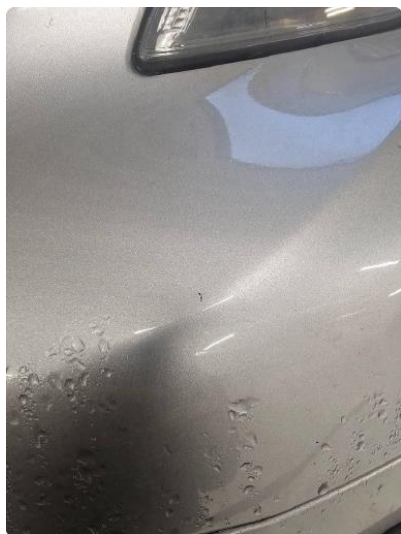
| Punkt | | Beskrivelse | Plassering |
|---|---|---|---|
| 1.3 | Støtfanger | steinsprut frontfanger | |

1.3 Steinsprut frontfanger

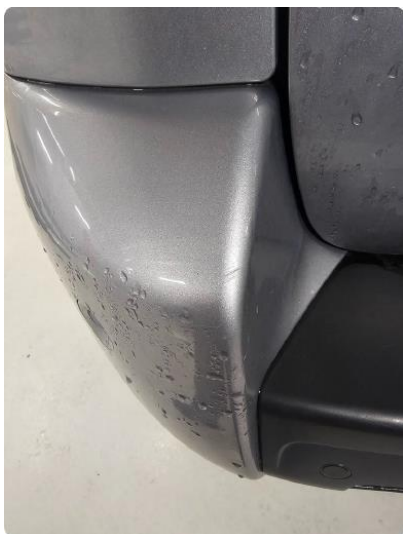
| Punkt | | Beskrivelse | Plassering |
|---|---|---|---|
| 1.4 | Støtfanger | riper på bakfanger | |

1.4 Riper på bakfanger

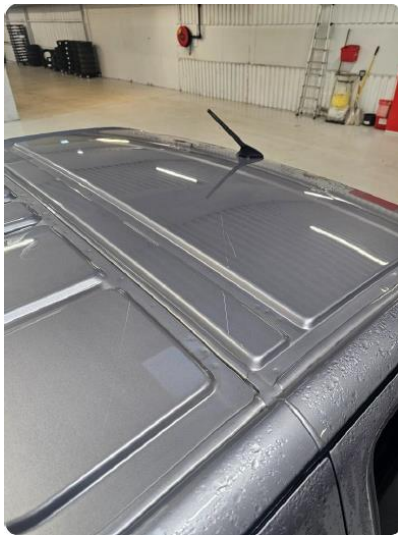
| Punkt | | Beskrivelse | Plassering |
|---|---|---|---|
| 1.5 | Tak | riper på tak | |

1.5 Riper på tak
