**PEUGEOT 208 2WD**
**TESTDATO: 17.03.2026**
**KODE: 1975606**

| <b>EF83479</b> | <b>33 723 KM</b> | <b>31.05.2023</b><br>Førstegang registrert | <b>Elektrisk</b> |

NBF Tilstandsrapport er utarbeidet av Norges Bilbransjeforbund og Forbrukerrådet.

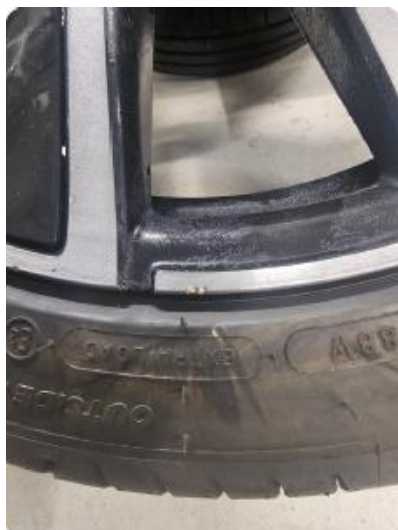
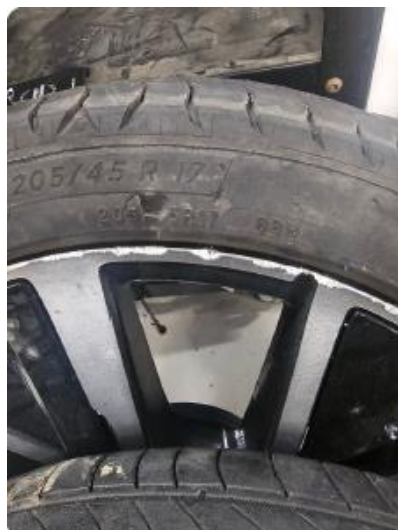
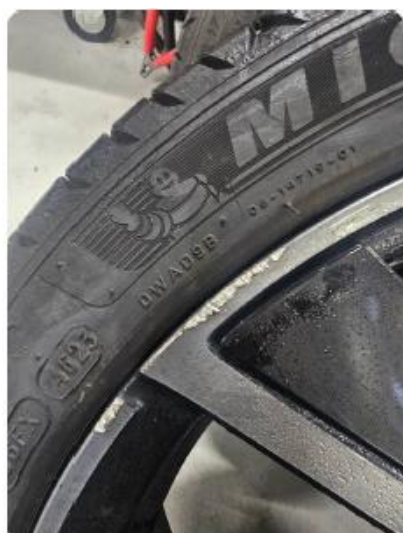
| Punkt | Beskrivelse | Plassering |
|---|---|---|
| 1.1 | Dekk/Felger | 3 kantkjørte felger |

1.1 3 kantkjørte felger

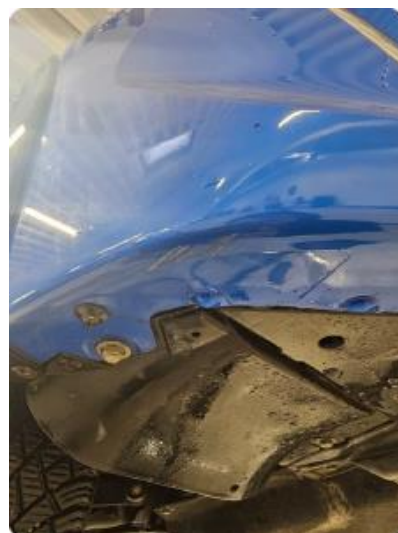
| Punkt | Beskrivelse | Plassering |
|---|---|---|
| 1.2 | Støtfanger | skrubbskader underkant |

1.2 Skrubbskader underkant

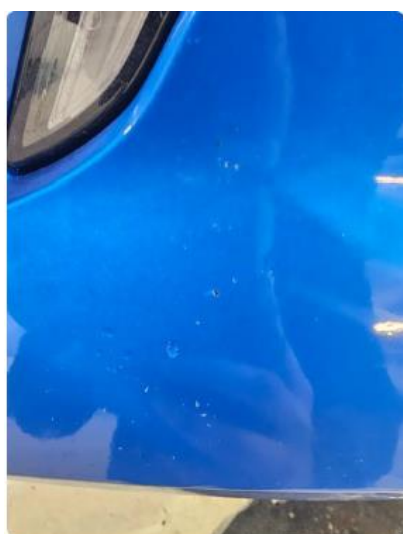
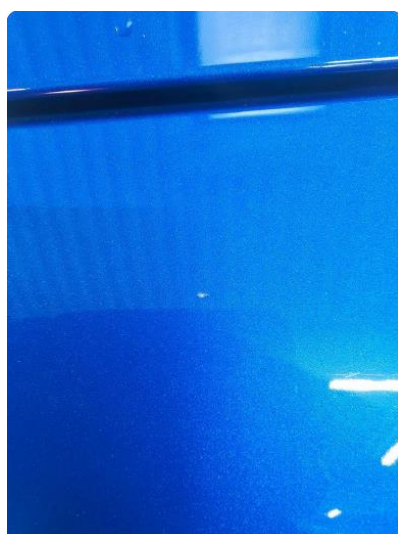
| Punkt | Beskrivelse | Plassering |
|---|---|---|
| 1.3 | Støtfanger | steinsprut frontfanger |

1.3 Steinsprut frontfanger
