CITROEN BERLINGO 131 HK AUTOMAT 2WD

TESTDATO: 27.02.2026

NBF Tilstandsrapport er utarbeidet av Norges Bilbransjeforbund og Forbrukerrådet.

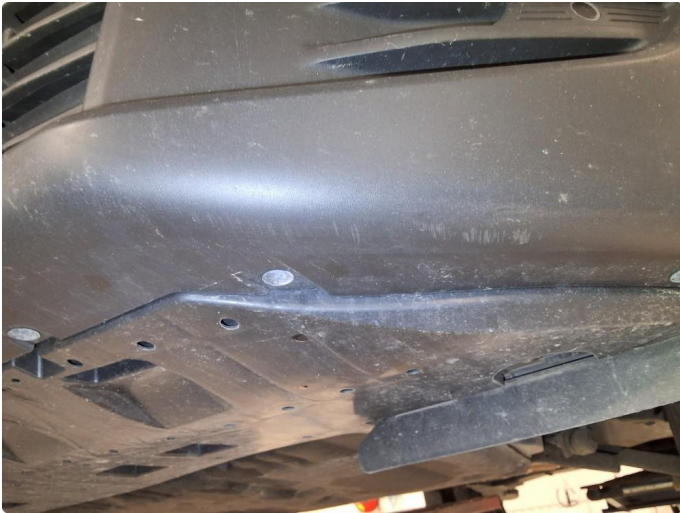
| Punkt | | Beskrivelse | Plassering |
|---|---|---|---|
| 1.1 | Støtfanger | skrubbskader underkant | |

1.1 Skrubbskader underkant
