VOLVO XC40 4WD

TESTDATO: 23.01.2026

EB89576

NBF Tilstandsrapport er utarbeidet av Norges Bilbransjeforbund og Forbrukerrådet.

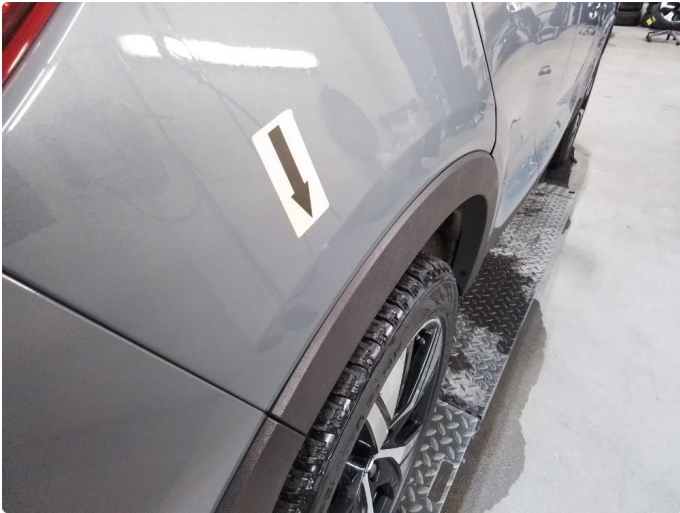
| Punkt | | Beskrivelse | Plassering |
|---|---|---|---|
| 1.1 | Skjermer | Liten parkbulk | høyre bak |

1.1 Liten parkbulk

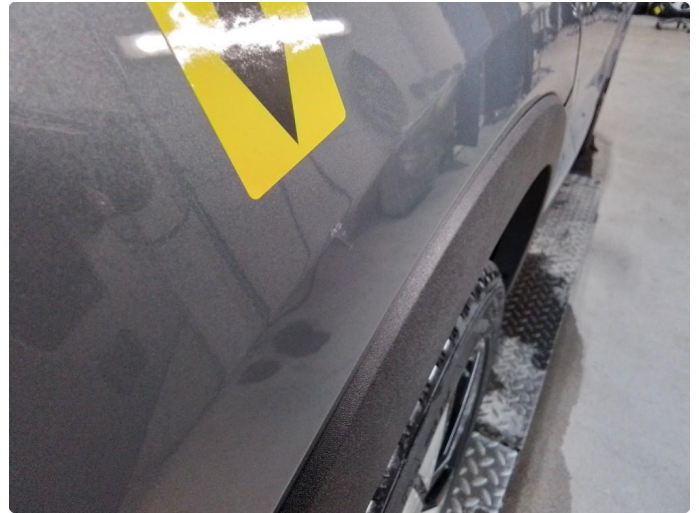
1.1 Liten parkbulk
