**VOLVO C40 4WD**
**TESTDATO: 19.11.2025**
**KODE: 1877190**

<b>EE64121</b>

NBF Tilstandsrapport er utarbeidet av Norges Bilbransjeforbund og Forbrukerrådet.

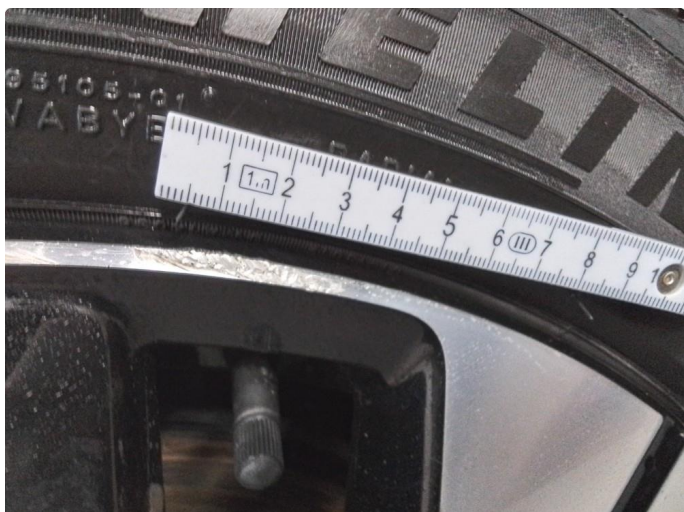
Punkt	Beskrivelse	Plassering
<b>1. EKSTERIØR</b>		
1.1 Dekk/Felger	kantkjørt felg	høyre bak
1.2 Dekk/Felger	kantkjørt felg	høyre foran

1.1 Kantkjørt felg

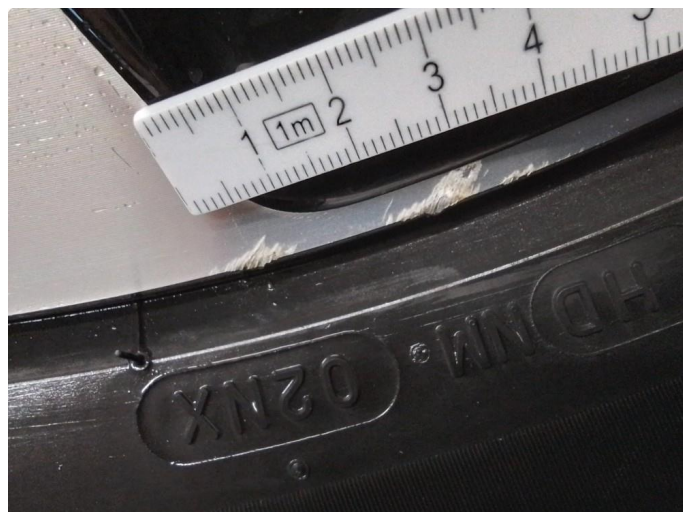
1.2 Kantkjørt felg
