VOLVO XC60 4WD
TESTDATO: 17.01.2025
KODE: 1616822

HT25464

NBF Tilstandsrapport er utarbeidet av Norges Bilbransjeforbund og Forbrukerrådet.

OPPSUMMERT STATUS PÅ KJØRETØY

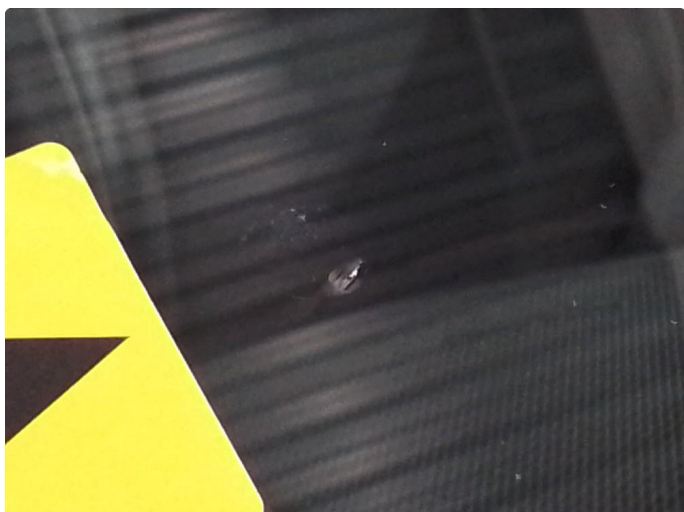
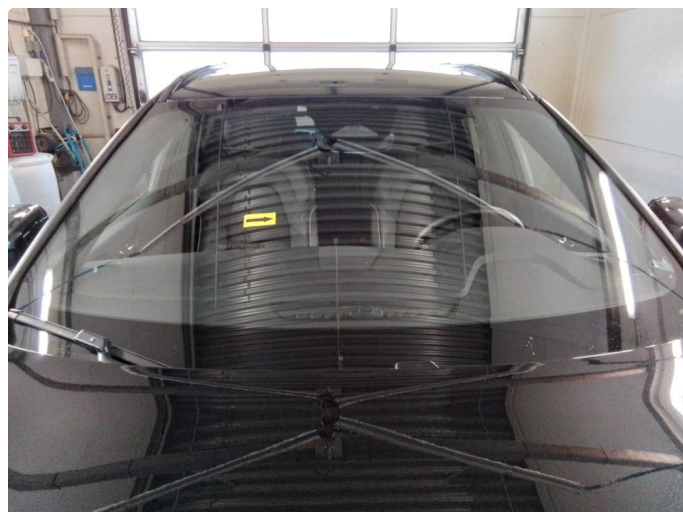
Punkt	Beskrivelse	Plassering
1. EKSTERIØR		
1.1 Frontvindu	steinsprut	
2. INTERIØR		
2.1 Dørtrekk	Lite skrubbsår på dørtrekk	venstre bak

1.1 Steinsprut

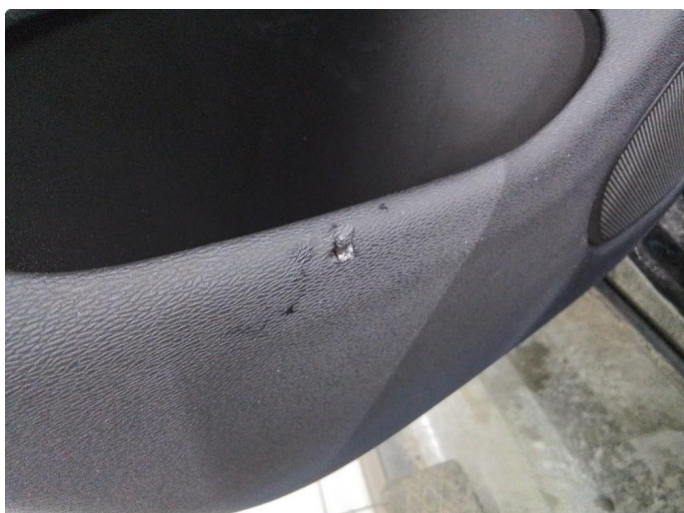
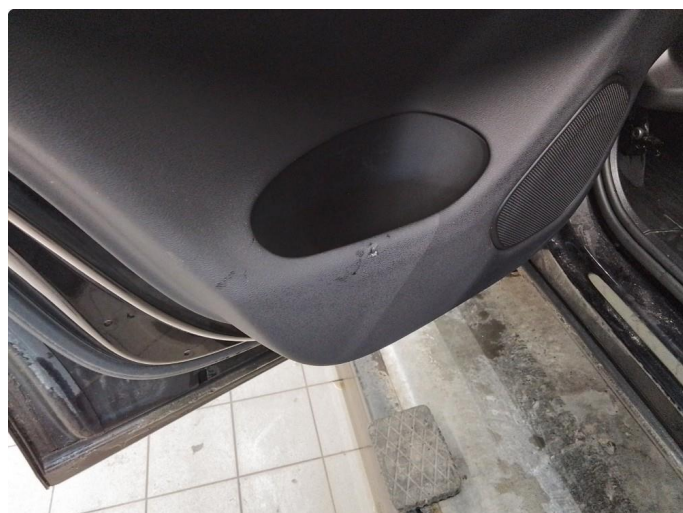
2.1 Lite skrubbsår på dørtrekk
