VOLVO XC60 4WD
TESTDATO: 04.03.2025
KODE: 1616822

HT25464

OPPSUMMERT STATUS PÅ KJØRETØY

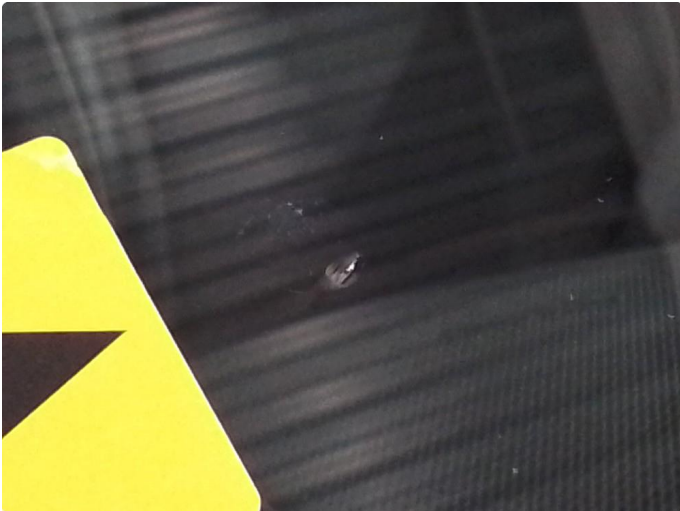
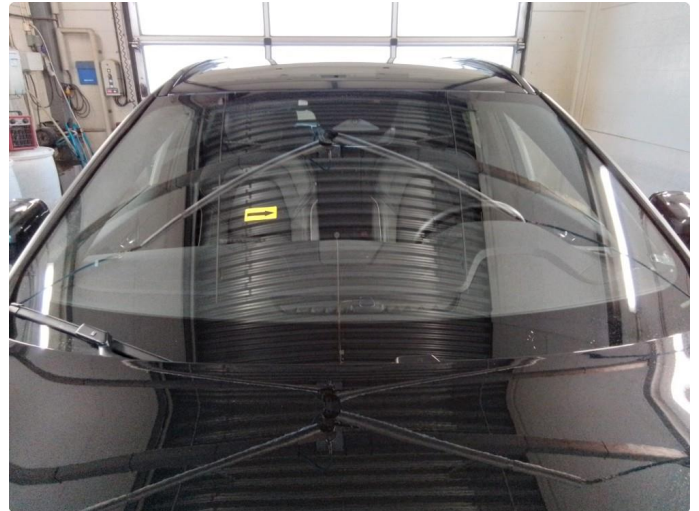
Punkt	Beskrivelse	Plassering
1. EKSTERIØR		
1.1 Frontvindu	steinsprut	
2. INTERIØR		
2.1 Dørtrekk	Lite skrubbsår på dørtrekk	venstre bak

1.1 Steinsprut

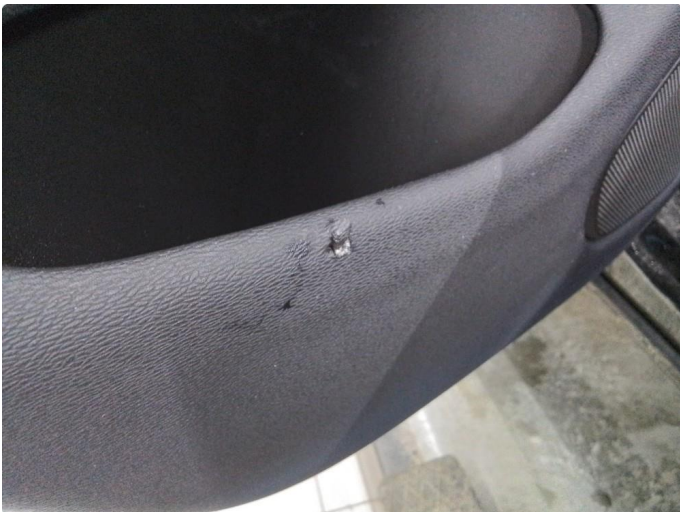
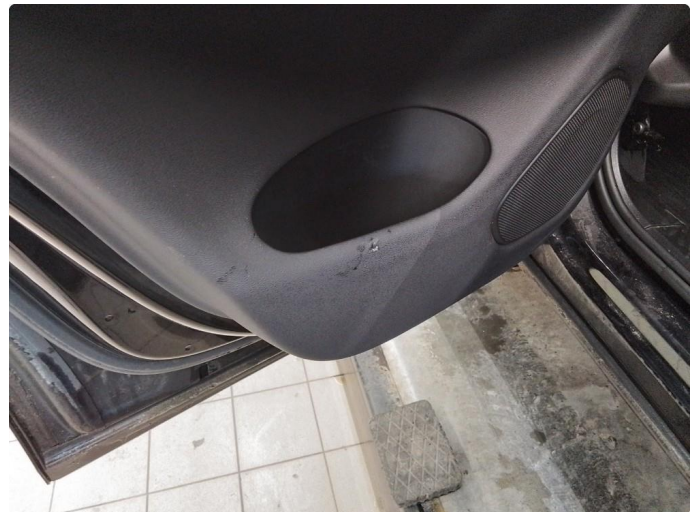
2.1 Lite skrubbsår på dørtrekk
