**VOLVO XC40 4WD**
**TESTDATO: 01.04.2025**
**KODE: 1681098**

<b>EC23711</b>	<b>46 545 KM</b>	<b>19.03.2021</b> Førstegang registrert	<b>Elektrisk</b>
----------------	------------------	--	------------------

NBF Tilstandsrapport er utarbeidet av Norges Bilbransjeforbund og Forbrukerrådet.

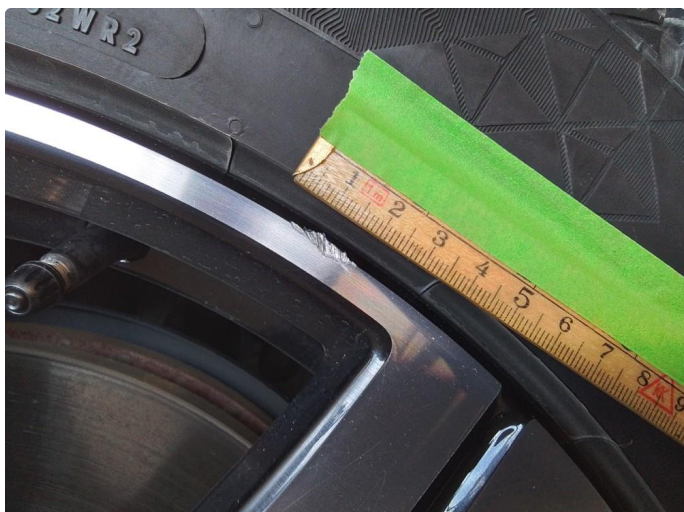
Punkt	Beskrivelse	Plassering
<b>1. EKSTERIØR</b>		
1.1 Dekk/Felger	kantkjørt felg	høyre foran
1.2 Dekk/Felger	kantkjørt felg	venstre bak

1.1 Kantkjørt felg

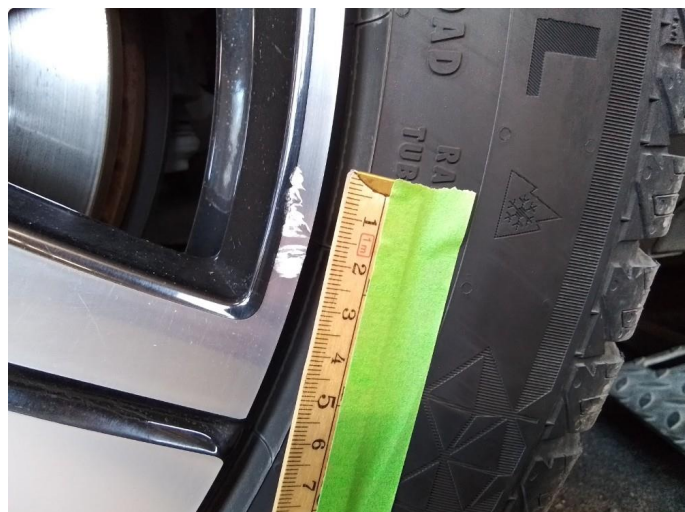
1.1 Kantkjørt felg

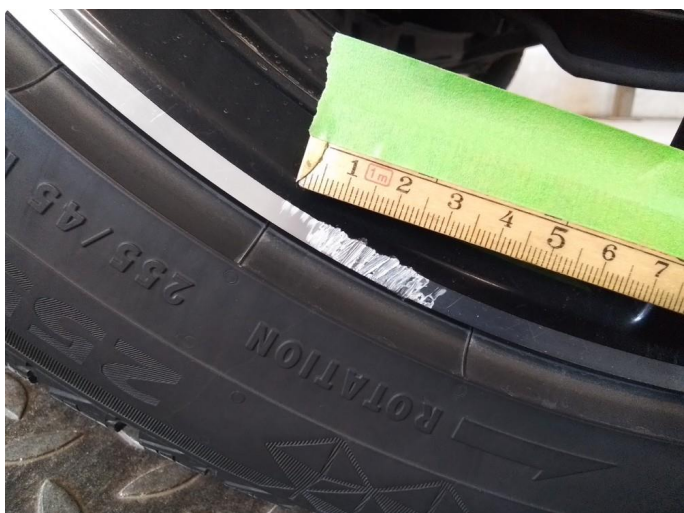
1.2 Kantkjørt felg

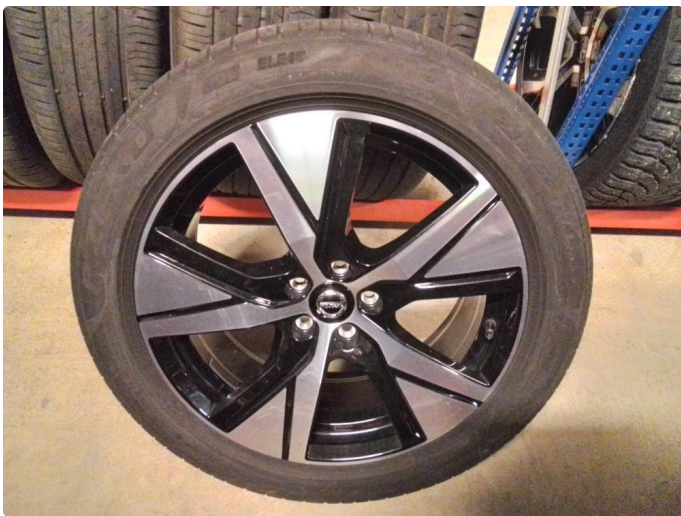
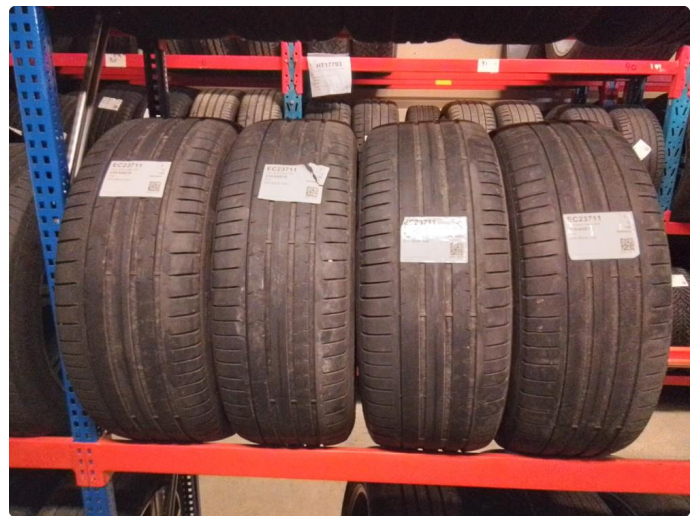
**Wheel Alignment PASSED**

Total Front Toe: 1.10mm ±0.50  
 Camber Left Front: 0.10mm ±0.50  
 Camber Right Front: 0.10mm ±0.50  
 Total Rear Toe: 1.10mm ±0.50  
 Camber Left Rear: 0.10mm ±0.50  
 Camber Right Rear: 0.10mm ±0.50

No additional service needed.
