VOLVO V60 4WD
TESTDATO: 03.10.2024
KODE: 1524810

HT25276	41 735 KM	16.09.2021 Førstegang registrert	Bensin hybrid - Ladbar hybrid
----------------	------------------	--	---

NBF Tilstandsrapport er utarbeidet av Norges Bilbransjeforbund og Forbrukerrådet.

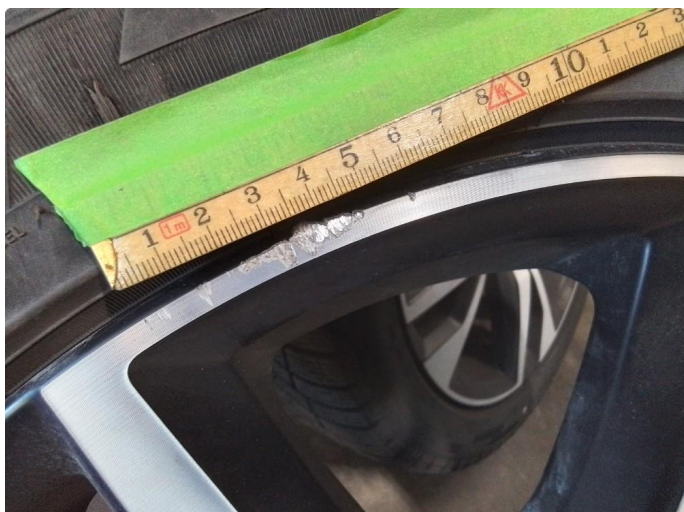
1.1 Kantkjørt felg

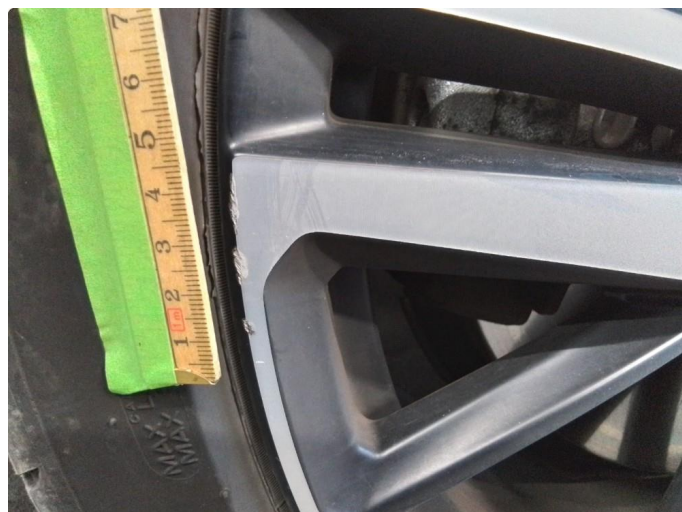
Punkt	Beskrivelse	Plassering
1. EKSTERIØR		
1.1 Dekk/Felger	kantkjørt felg	
1.2 Dekk/Felger	kantkjørt felg	venstre foran

1.2 Kantkjørt felg

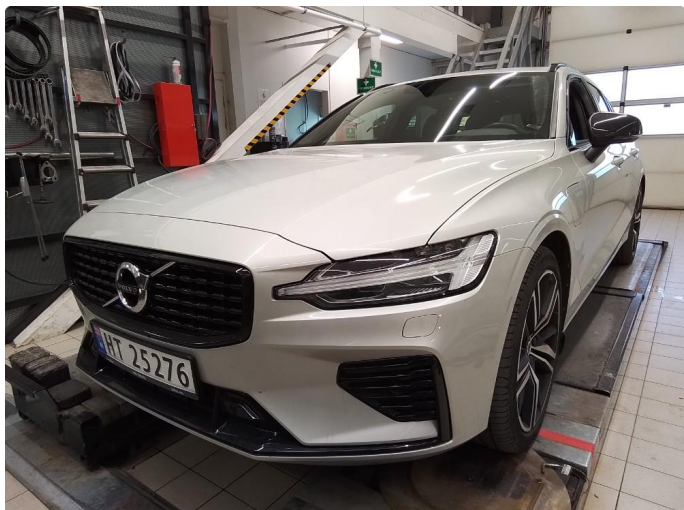
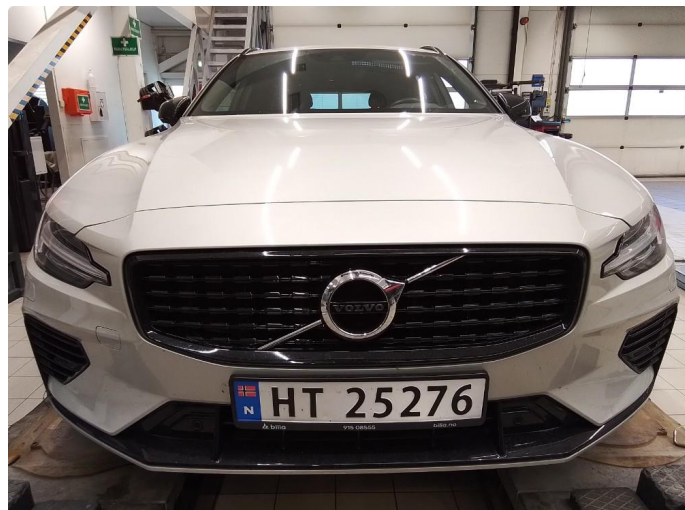
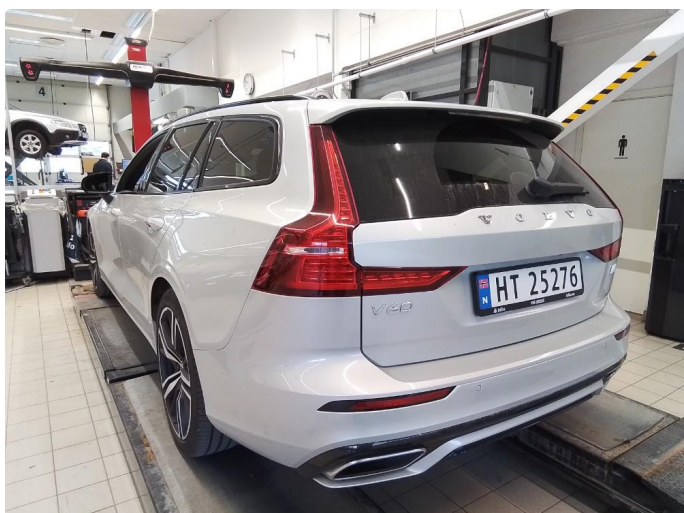
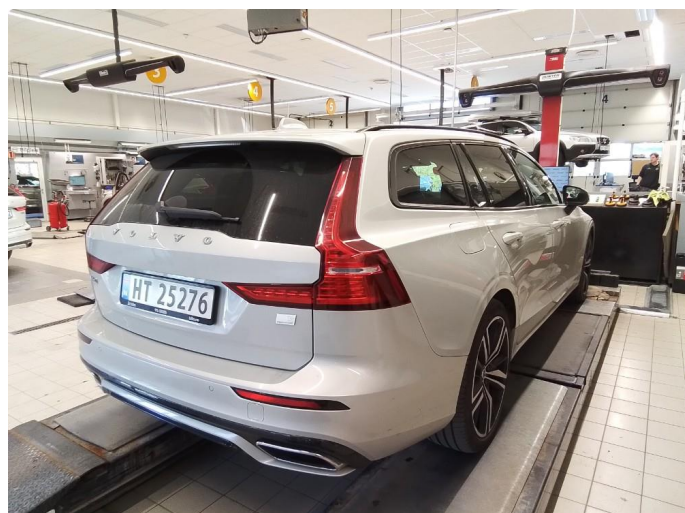
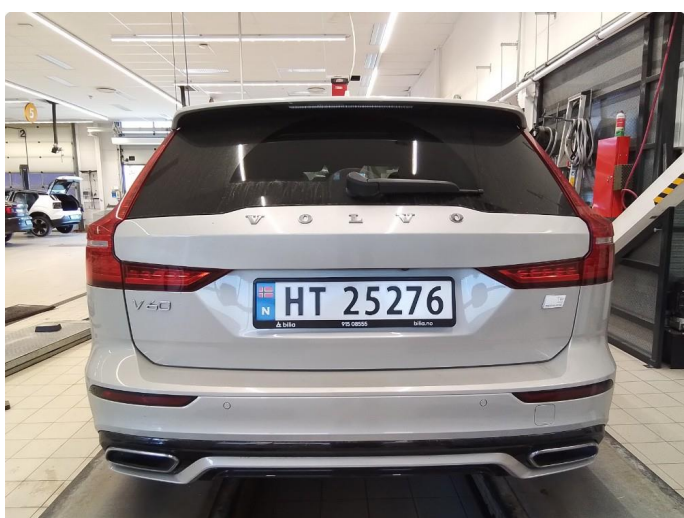
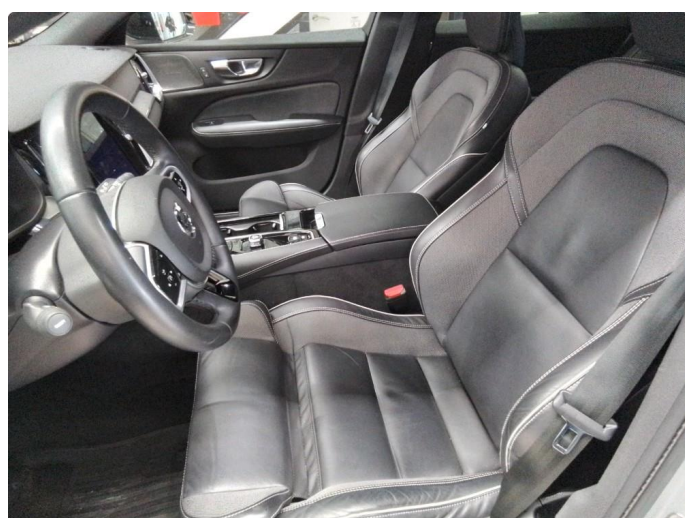
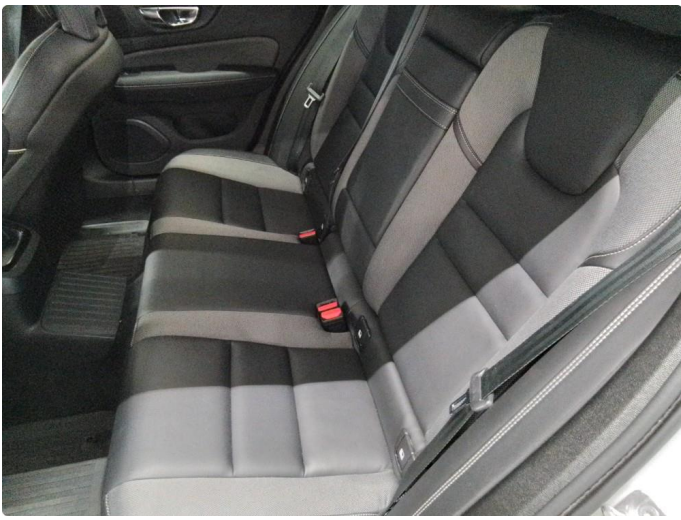
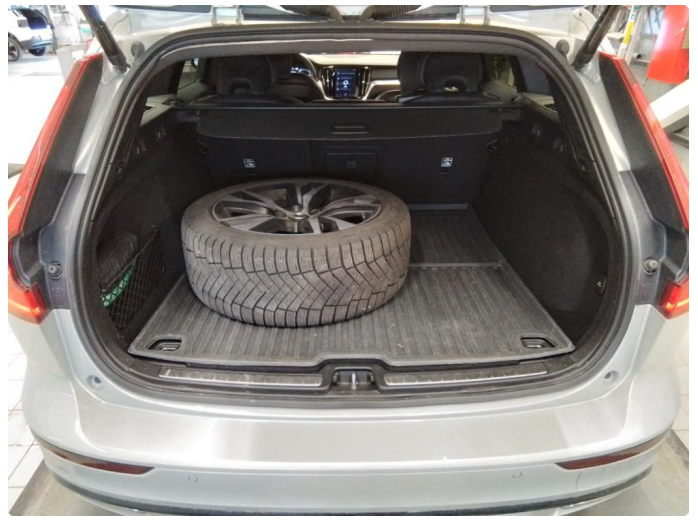
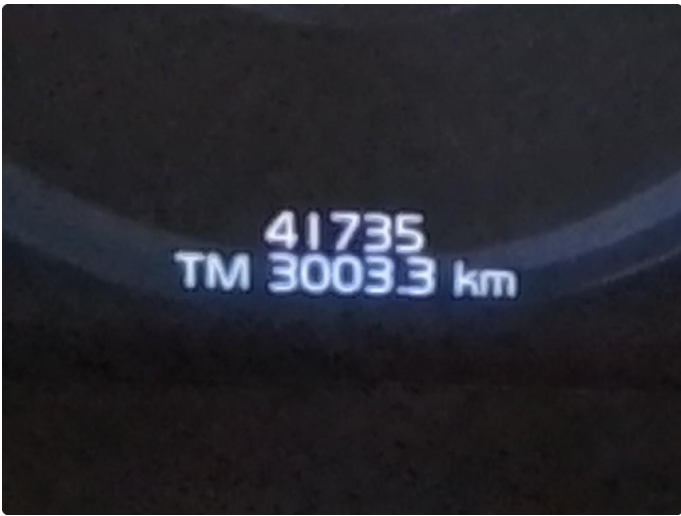
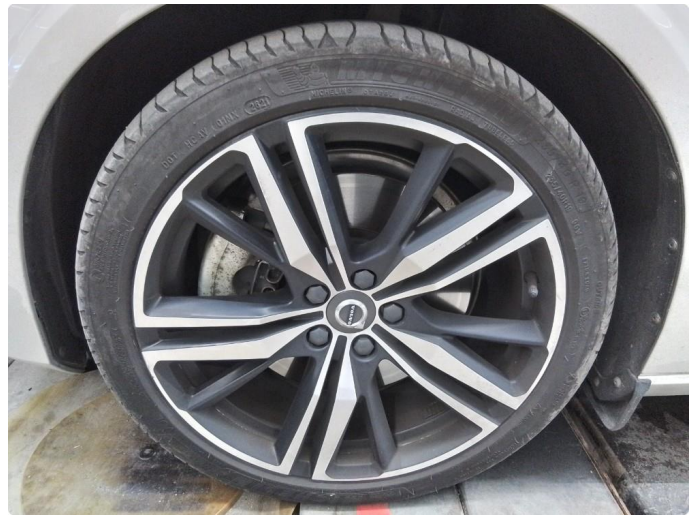
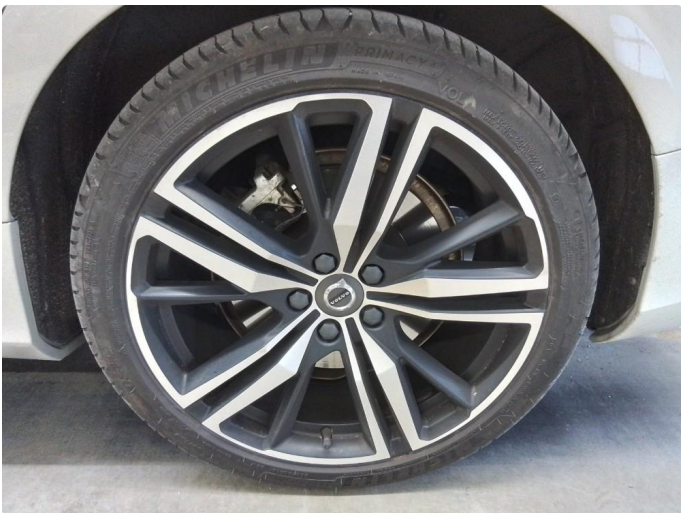
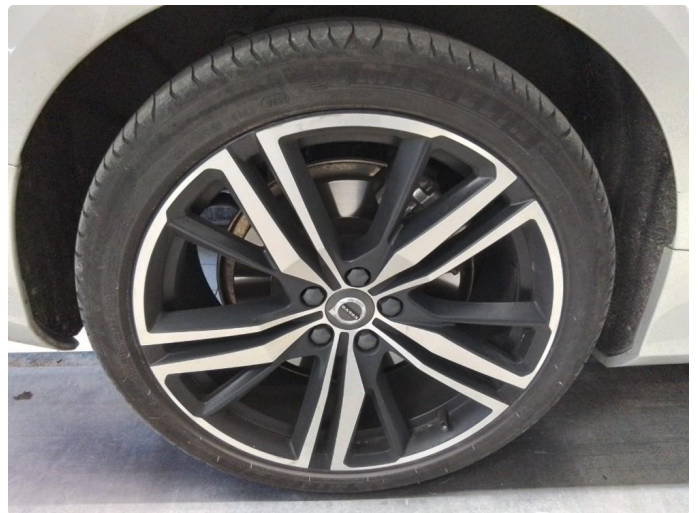
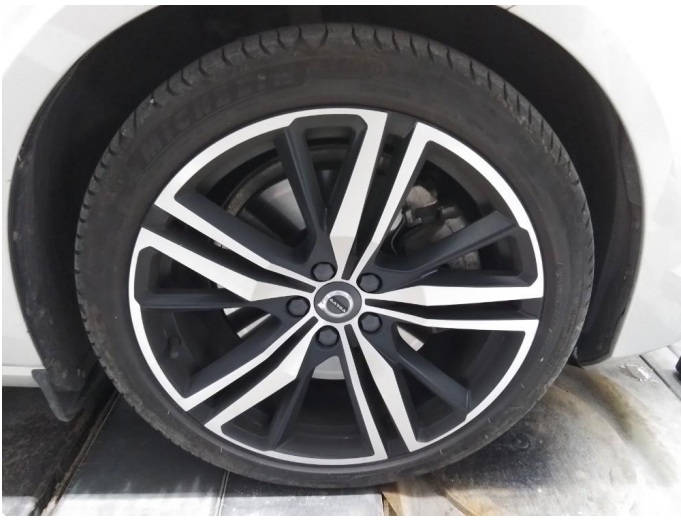
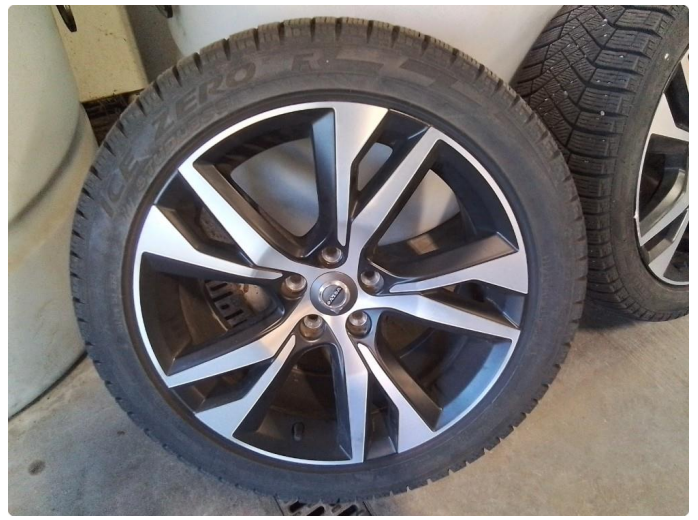
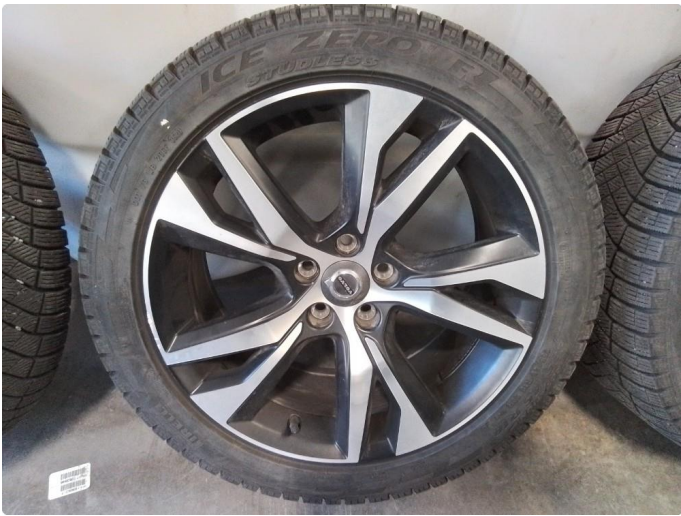
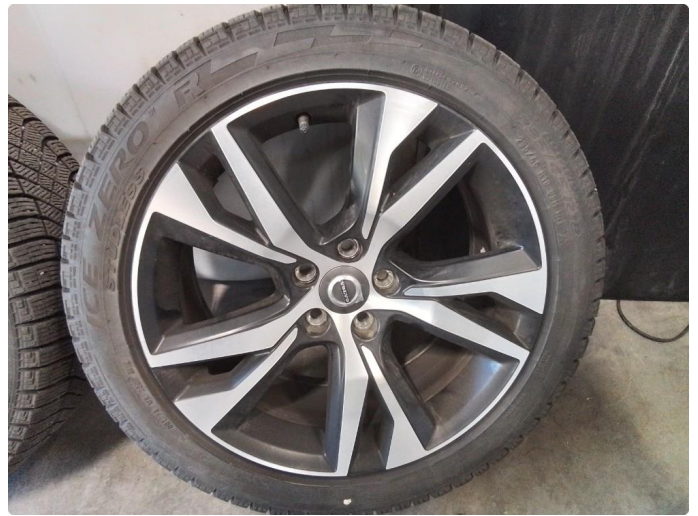
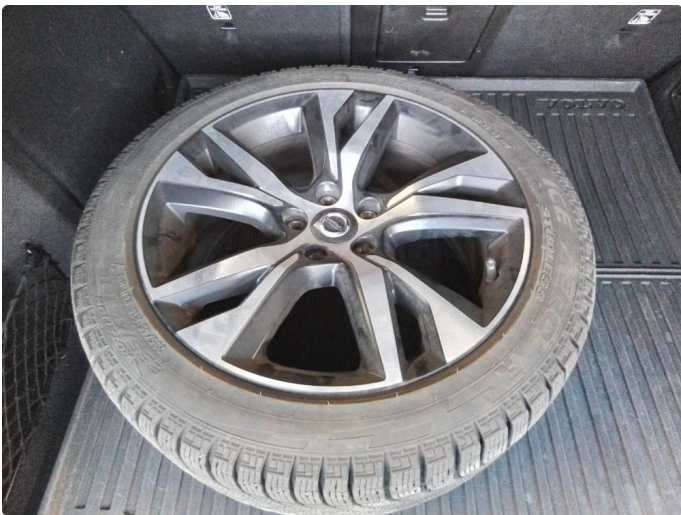
Wheel Alignment PASSED

No additional service needed.

27.9.24 11:00
HT25276
Volvo : V60 : 2018 : All Wheel Drive :
TWIN ENGINE / PHEV DYNAMIC (RA03)
Odometer:41735
