POLESTAR POLESTAR 2 / V 4WD

TESTDATO: 20.03.2026

CHASSISNR: LPSVSEDEENL067973

NBF Tilstandsrapport er utarbeidet av Norges Bilbransjeforbund og Forbrukerrådet.

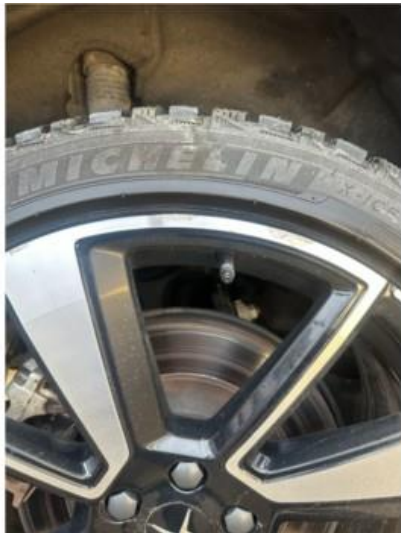
| Punkt | Beskrivelse | Plassering |
|---|---|---|
| 1.1 Dekk/Felger | En vinterfelg litt kantkjørt | |

1.1 En vinterfelg litt kantkjørt
