VOLVO XC40 4WD

TESTDATO: 05.01.2026

CHASSISNR: YV1XZEDV3P2970621

NBF Tilstandsrapport er utarbeidet av Norges Bilbransjeforbund og Forbrukerrådet.

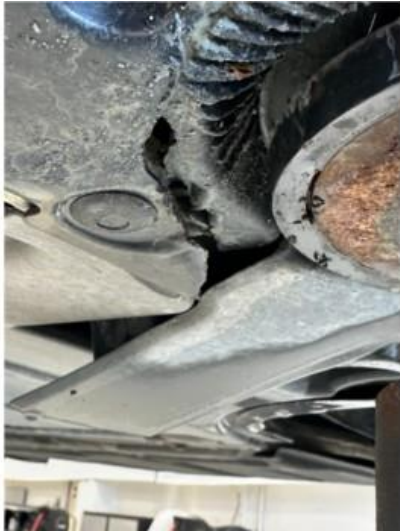
| Punkt | | Beskrivelse | Plassering |
|---|---|---|---|
| 1.1 | Under bil | Noen sprekker i beskyttelsesplate under bilen. | |

1.1 Noen sprekker i beskyttelsesplate under bilen.
