VOLVO XC40 4WD

TESTDATO: 26.11.2025

EF16174

NBF Tilstandsrapport er utarbeidet av Norges Bilbransjeforbund og Forbrukerrådet.

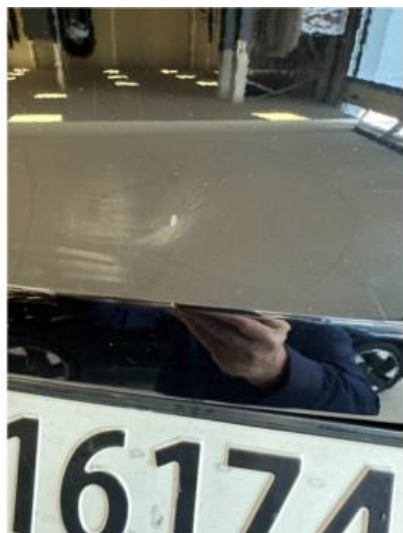
1.1 Liten lakkskade med riper i bakluke. Lakkeres forenklet

| Punkt | | Beskrivelse | Plassering |
|---|---|---|---|
| 1.1 | Bakluke | Liten lakkskade med riper i bakluke. Lakkeres forenklet | |

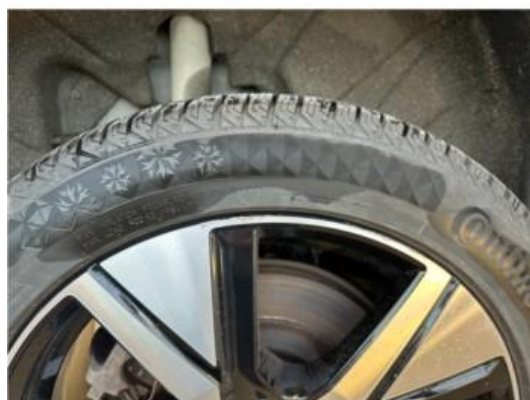
1.2 En vinterfelg litt kantkjørt

| Punkt | | Beskrivelse | Plassering |
|---|---|---|---|
| 1.2 | Dekk/Felger | En vinterfelg litt kantkjørt | |
