**VOLVO V90 4WD**
**TESTDATO: 13.01.2025**
**KODE: 160080**

| <b>VJ28720</b> | <b>55 009 KM</b> | <b>17.12.2021</b><br><b>Førstegang registrert</b> | <b>Bensin hybrid</b><br><b>- Ladbar hybrid</b> |

NBF Tilstandsrapport er utarbeidet av Norges Bilbransjeforbund og Forbrukerrådet.

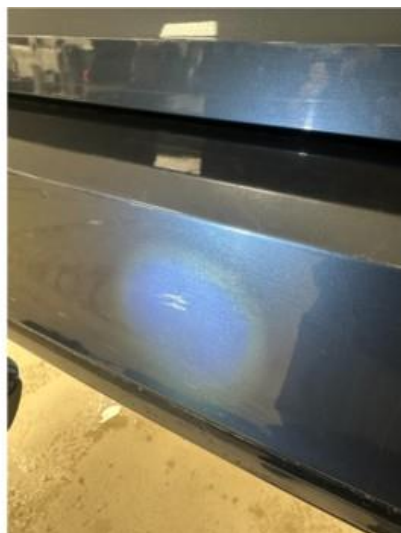
| Punkt | Beskrivelse | Plassering |
|---|---|---|
| 1.1 Støtfanger | Liten lakkskade i fanger bak. Lakkeres forenklet | |

1.1 Liten lakkskade i fanger bak. Lakkeres forenklet

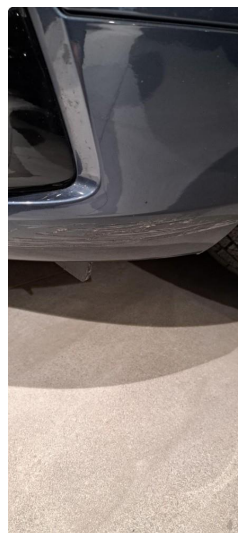
| Punkt | Beskrivelse | Plassering |
|---|---|---|
| 1.2 Støtfanger | Litt oppripet på nedre del av fanger venstre foran | |

1.2 Litt oppripet på nedre del av fanger venstre foran
