**VOLVO C40 4WD**
**TESTDATO: 20.03.2025**
**KODE: 1554140**

<b>EE63164</b>

NBF Tilstandsrapport er utarbeidet av Norges Bilbransjeforbund og Forbrukerrådet.

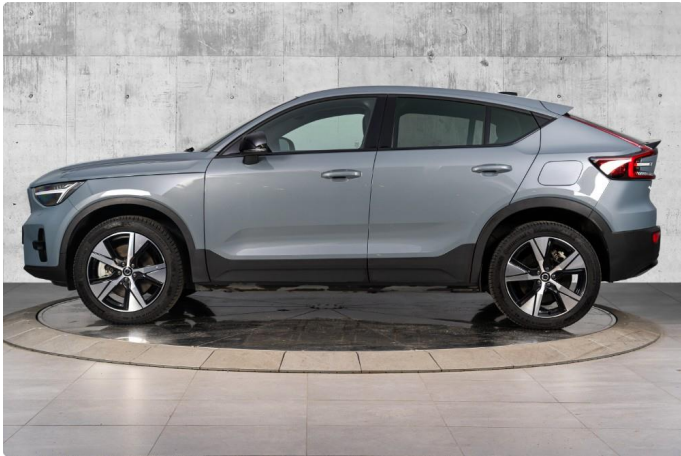
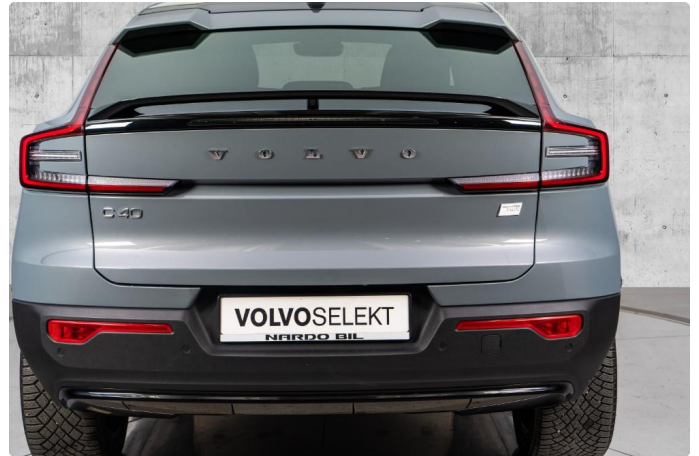
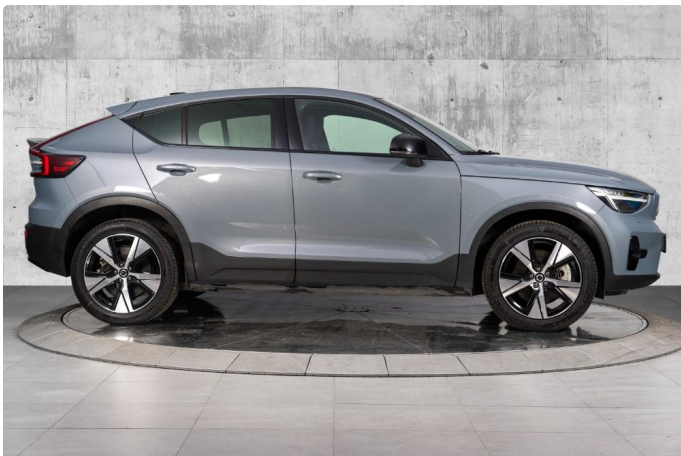
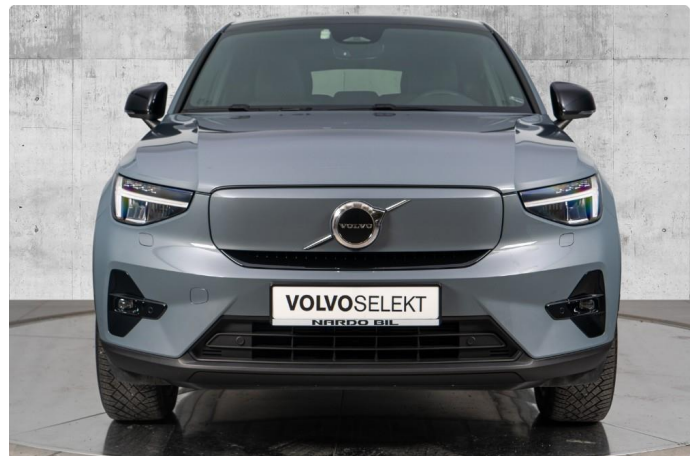
### 1.1 Lite hakk i en vinterfelg

Punkt	Beskrivelse	Plassering
<b>1. EKSTERIØR</b>		
1.1 Dekk/Felger	Lite hakk i en vinterfelg
