VOLVO XC60 4WD

TESTDATO: 11.12.2025

VJ22778

NBF Tilstandsrapport er utarbeidet av Norges Bilbransjeforbund og Forbrukerrådet.

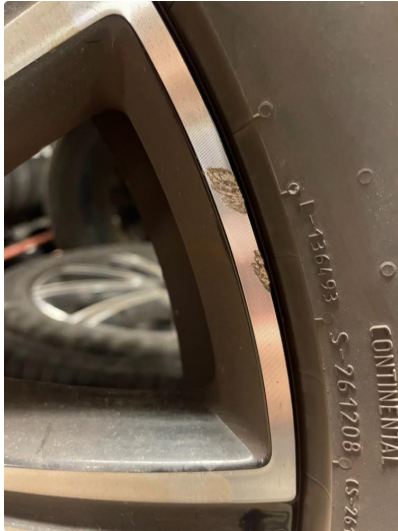
| Punkt | | Beskrivelse | Plassering |
|---|---|---|---|
| 1.1 | Dekk/Felger | 2 sommerfelger litt lantkjørt | |

1.1 2 sommerfelger litt lantkjørt

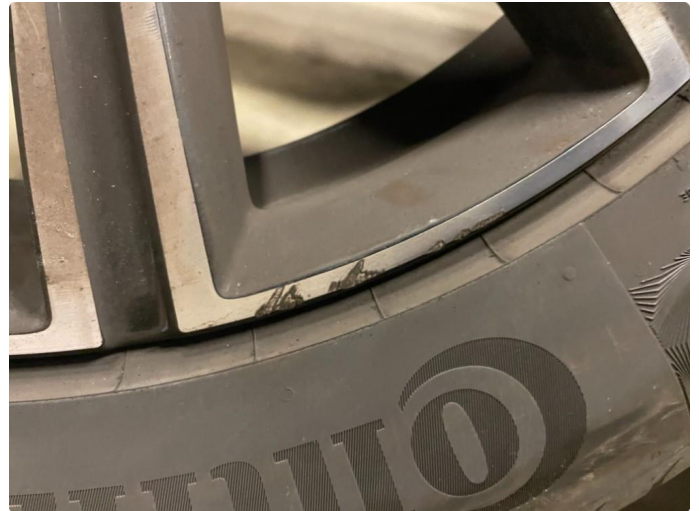
1.1 2 sommerfelger litt lantkjørt

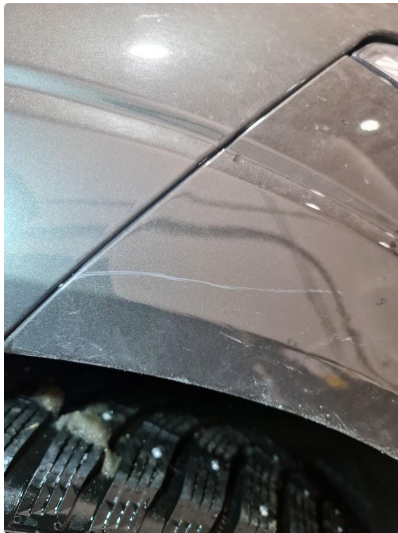
| Punkt | | Beskrivelse | Plassering |
|---|---|---|---|
| 1.2 | Støtfanger | Noen små riper i fanger høyre foran. Dempes med rubbing og polering | foran |

1.2 Noen små riper i fanger høyre foran. Dempes med rubbing og polering
