VOLVO EX30 4WD

TESTDATO: 08.01.2026

NBF Tilstandsrapport er utarbeidet av Norges Bilbransjeforbund og Forbrukerrådet.

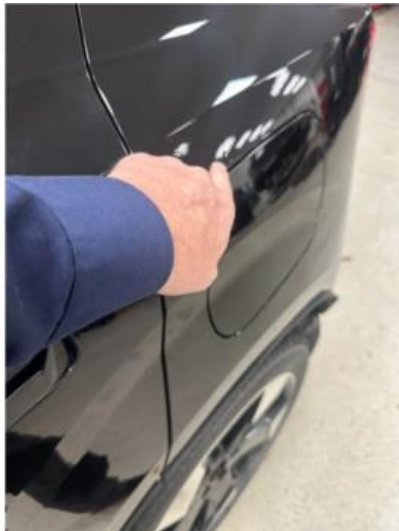
| Punkt | | Beskrivelse | Plassering |
|---|---|---|---|
| 1.1 | Skjermer | Liten bulk i skjerm venstre bak | |

1.1 Liten bulk i skjerm venstre bak

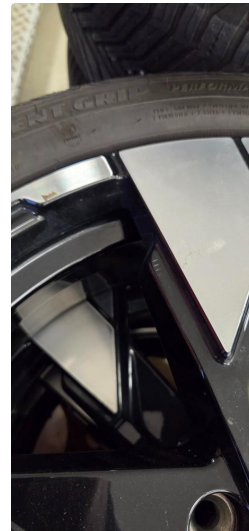
| Punkt | | Beskrivelse | Plassering |
|---|---|---|---|
| 1.2 | Dekk/Felger | En sommerfelg litt kantkjørt | |

1.2 En sommerfelg litt kantkjørt
