**VOLVO V90 4WD**
**TESTDATO: 29.12.2025**
**KODE: 1911118**

**VJ34084**

**65 826 KM**

**Bensin hybrid  
- Ladbar  
hybrid**
**CHASSISNR: YV1PWH1V4R1220104**
**BRUKTIMPORT: Nei**
**KJØRETØY: Personbil**
**FRIST FOR PKK: 26.10.2027**

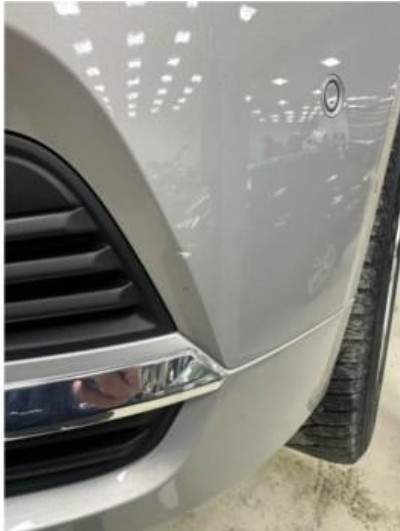
| Punkt | | Beskrivelse | Plassering |
|---|---|---|---|
| 1.1 | Støtfanger | Noen små hakke i fanger venstre foran | |

1.1 Noen små hakke i fanger venstre foran
