POLESTAR POLESTAR 2 4WD

CHASSISNR: LPSVSEDEENL069156

NBF Tilstandsrapport er utarbeidet av Norges Bilbransjeforbund og Forbrukerrådet.

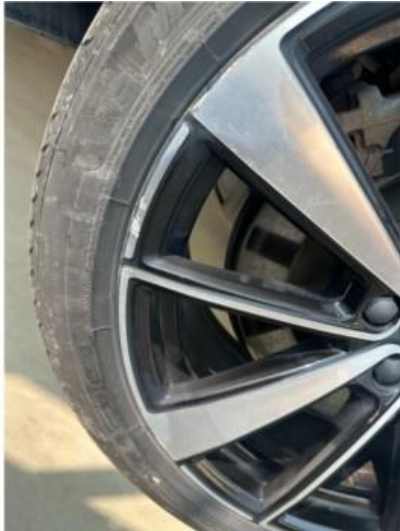
| Punkt | Beskrivelse | Plassering |
|---|---|---|
| 1.1 Dekk/Felger | En sommerfelg litt kantkjørt | |

1.1 En sommerfelg litt kantkjørt
