VOLVO XC40 / X 4WD

TESTDATO: 11.08.2026

KODE: 2088673

NBF Tilstandsrapport er utarbeidet av Norges Bilbransjeforbund og Forbrukerrådet.

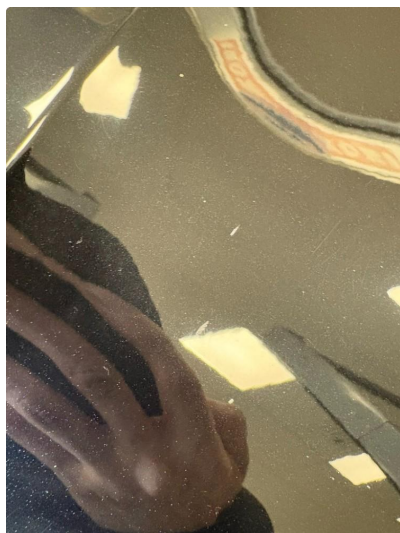
| Punkt | | Beskrivelse | Plassering |
|---|---|---|---|
| 1.1 | Panser | Noen steinsprut i panser. Normal slitasje | |

1.1 Noen steinsprut i panser. Normal slitasje

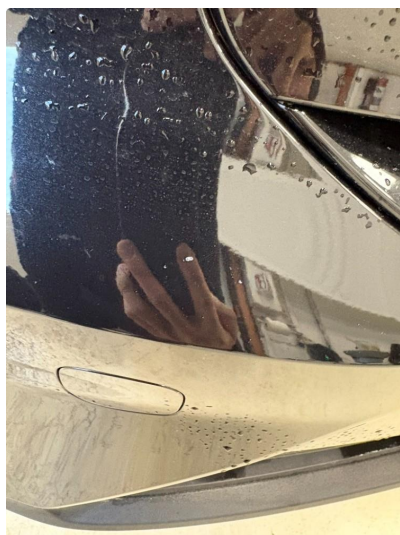
1.2 Noen steinsprut i fanger foran.
