VOLVO C40 4WD

TESTDATO: 17.12.2025

EH43329

NBF Tilstandsrapport er utarbeidet av Norges Bilbransjeforbund og Forbrukerrådet.

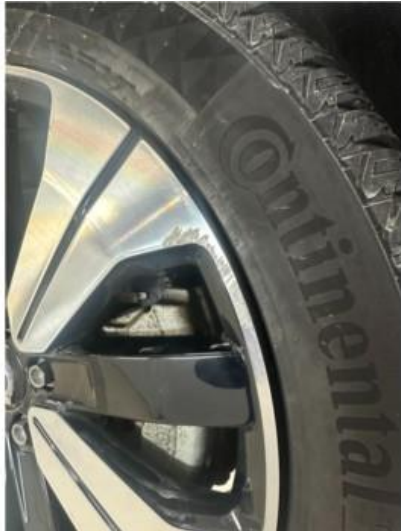
| Punkt | Beskrivelse | Plassering |
|---|---|---|
| 1.1 Dekk/Felger | En vinterfelg litt kantkjørt | |

1.1 En vinterfelg litt kantkjørt
