VOLVO XC40 4WD

TESTDATO: 23.02.2026

NBF Tilstandsrapport er utarbeidet av Norges Bilbransjeforbund og Forbrukerrådet.

## OPPSUMMERT STATUS PÅ KJØRETØY

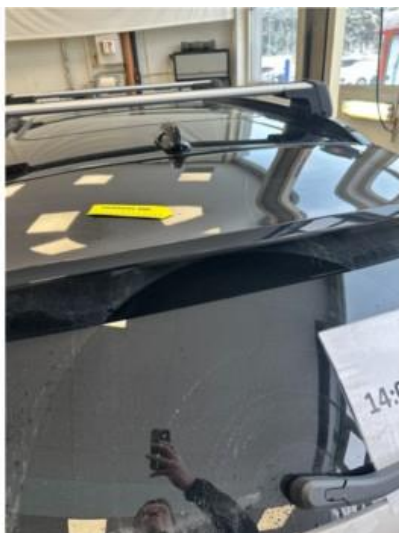
| Punkt | | Beskrivelse | Plassering |
|---|---|---|---|
| 1.1 | Bakluke | Liten lakkskade oppe på spoiler på bakluke. Lakkeres forenklet | |

1.1 Liten lakkskade oppe på spoiler på bakluke.  
Lakkeres forenklet

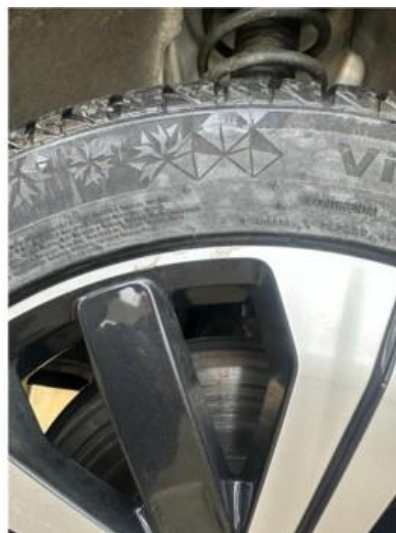
| Punkt | | Beskrivelse | Plassering |
|---|---|---|---|
| 1.2 | Dekk/Felger | En vinterfelg litt kantkjørt | |

1.2 En vinterfelg litt kantkjørt
