**VOLVO V90 4WD**
**TESTDATO: 13.02.2026**
**KODE: 1949046**

**VJ34087**

NBF Tilstandsrapport er utarbeidet av Norges Bilbransjeforbund og Forbrukerrådet.

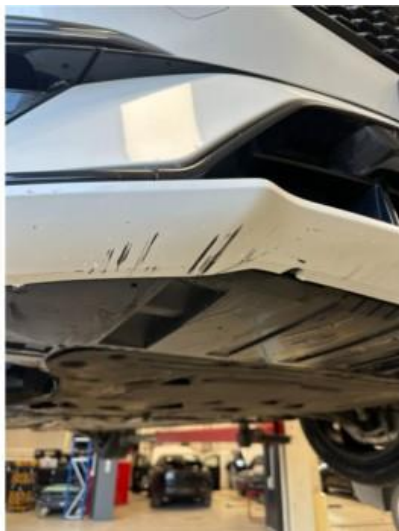
| Punkt | Beskrivelse | Plassering |
|---|---|---|
| 1.1 Støtfanger | Litt oppriper på underside av fanger foran | |

1.1 Litt oppripet på underside av fanger foran
